INFORMAÇÃO TÉCNICA – TRABALHOS COMPLEMENTARES 02

PROCESSO | T34/2017 Reabilitação, Requalificação, Restauro e Conservação do Centro de Artes Villa Portela – Leiria

Data: 13.05.2024

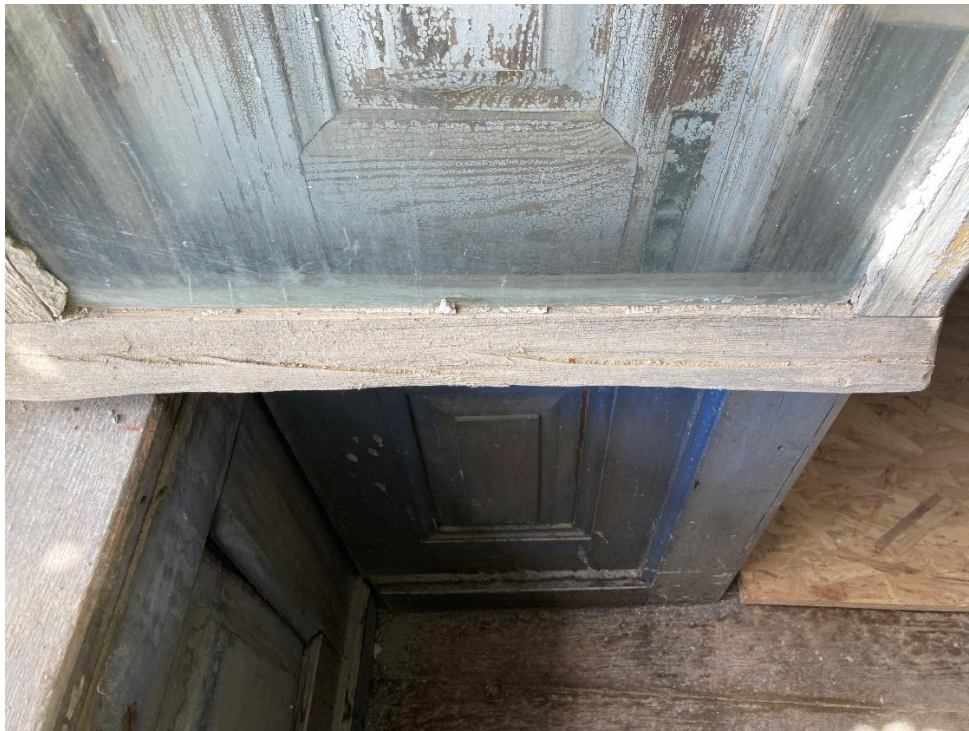
Foto 01 - Pingadeira de janela seca e corroída

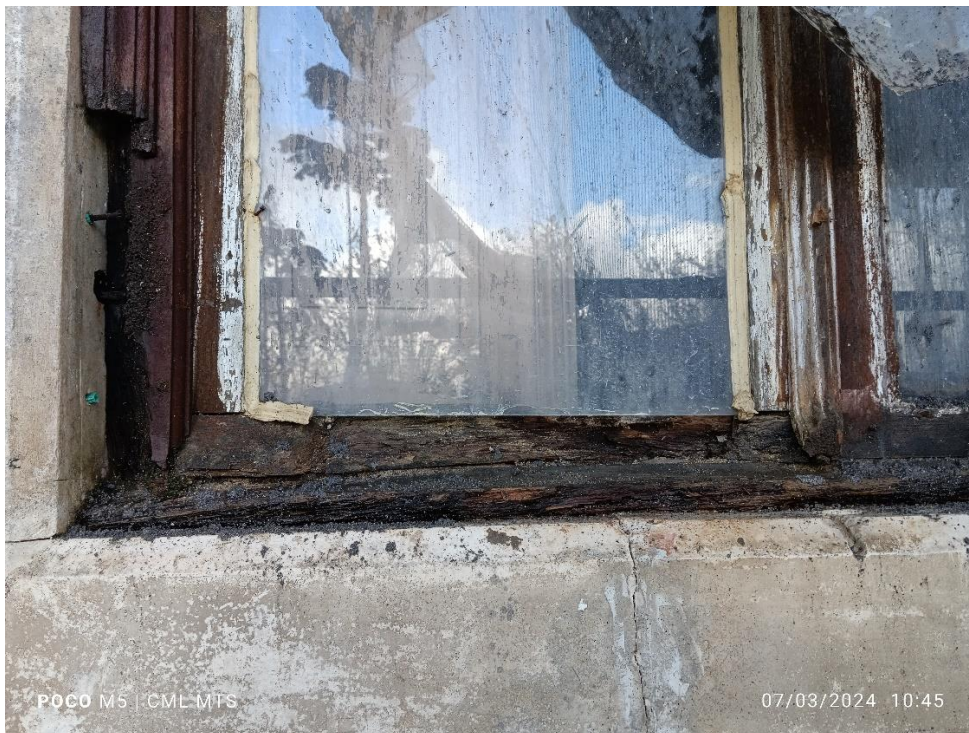
Foto 02 - Janela do piso 00 - podridão acentuada

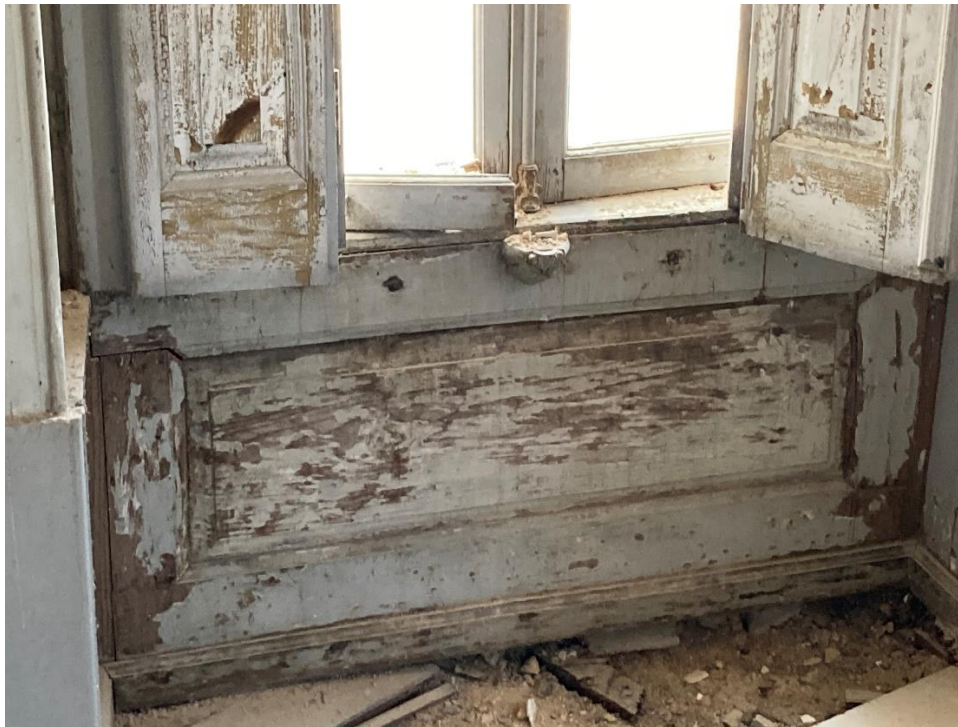
Foto 03 - Janela empenada e danificada pelas águas

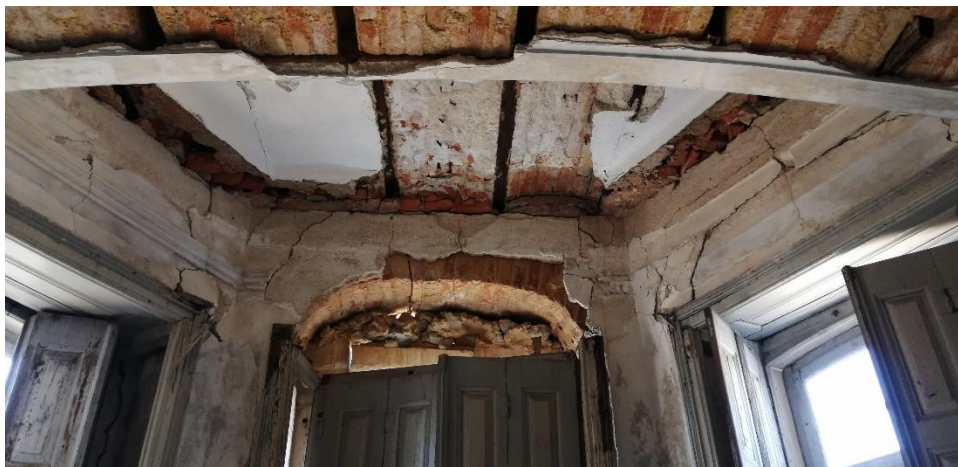
As madeiras apresentam, na sua totalidade, degradação acentuada, seja por apodrecimento, por absorção de águas pelas fissuras das cantarias que ajudou à rápida degradação dos elementos – seja por secura e fissuramento. Muitas estão, ainda, empenadas. Esta degradação tem sido exponencial, pelo que estes elementos não estão em condições de ser recuperados.

Foto 04 – a degradação dos paramentos e cantarias permitiu a entrada de água que degradou rapidamente as caixilharias

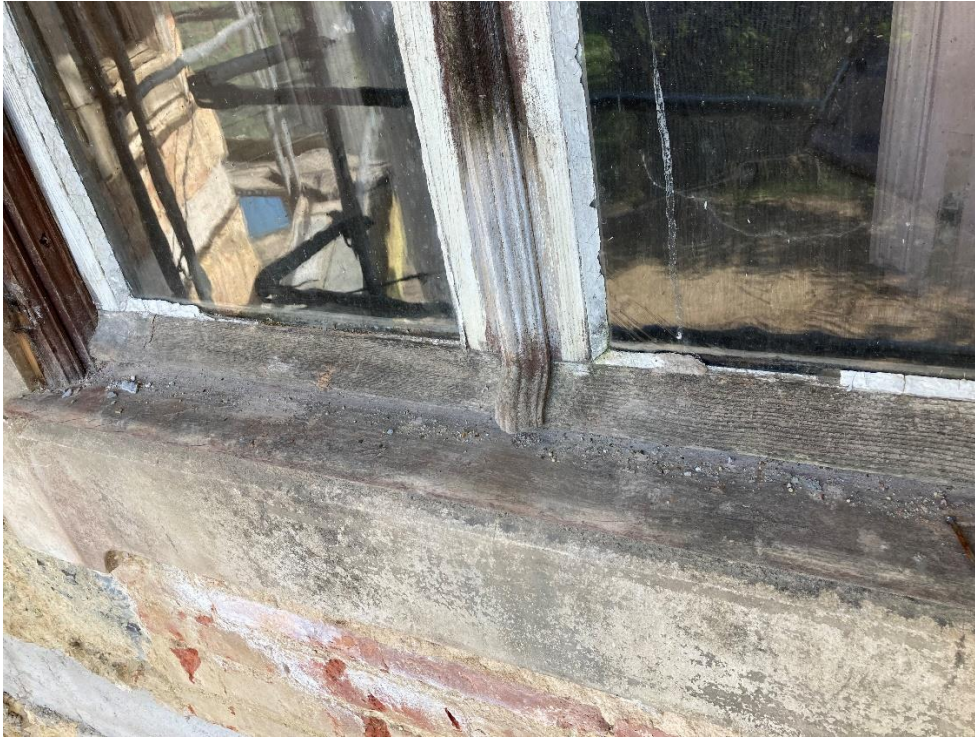
Foto 05 – Piso 01 – caixilharia degradada

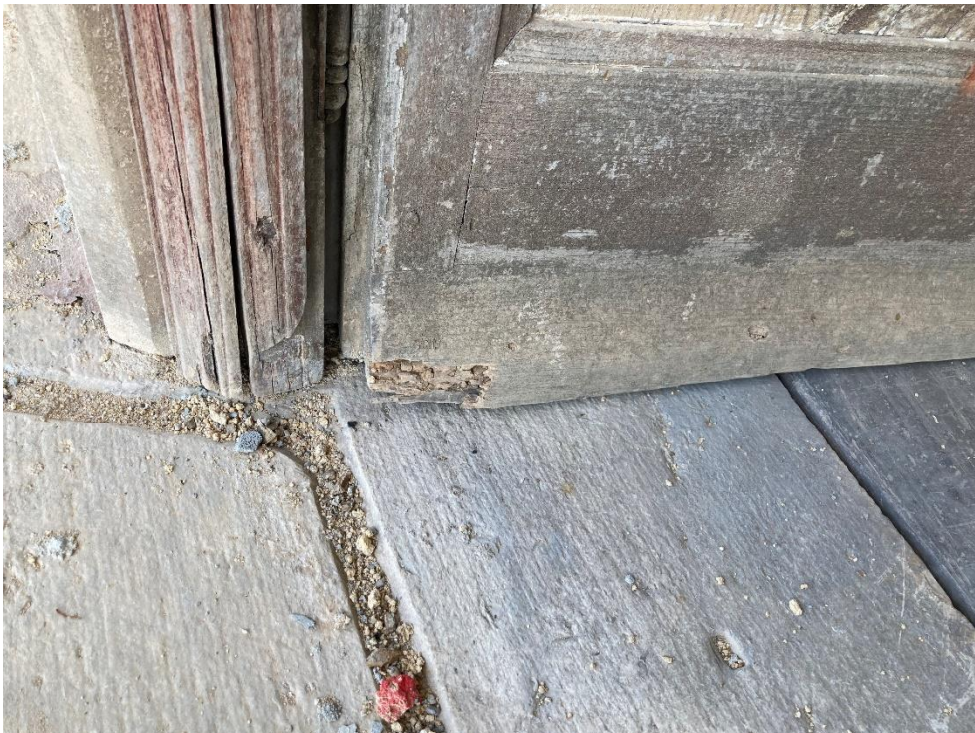
Foto 06 – Piso 01 – caixilhos apodrecidos, com perda de massa e fissurados

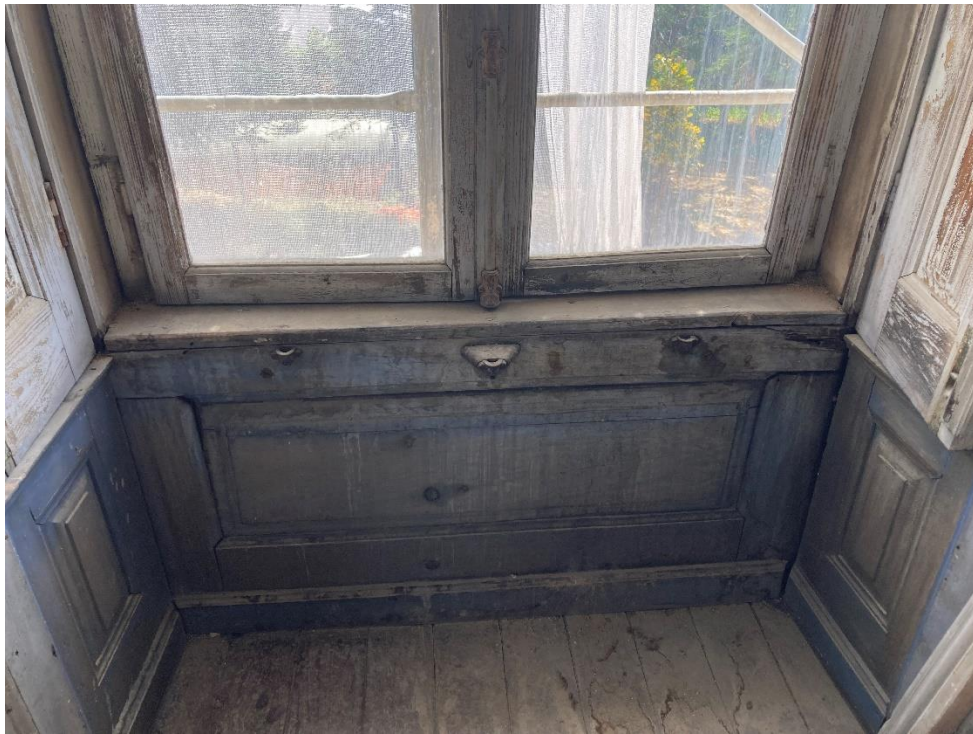
Foto 07 – Uma das melhores caixilharias, empenada e seca, fissurada

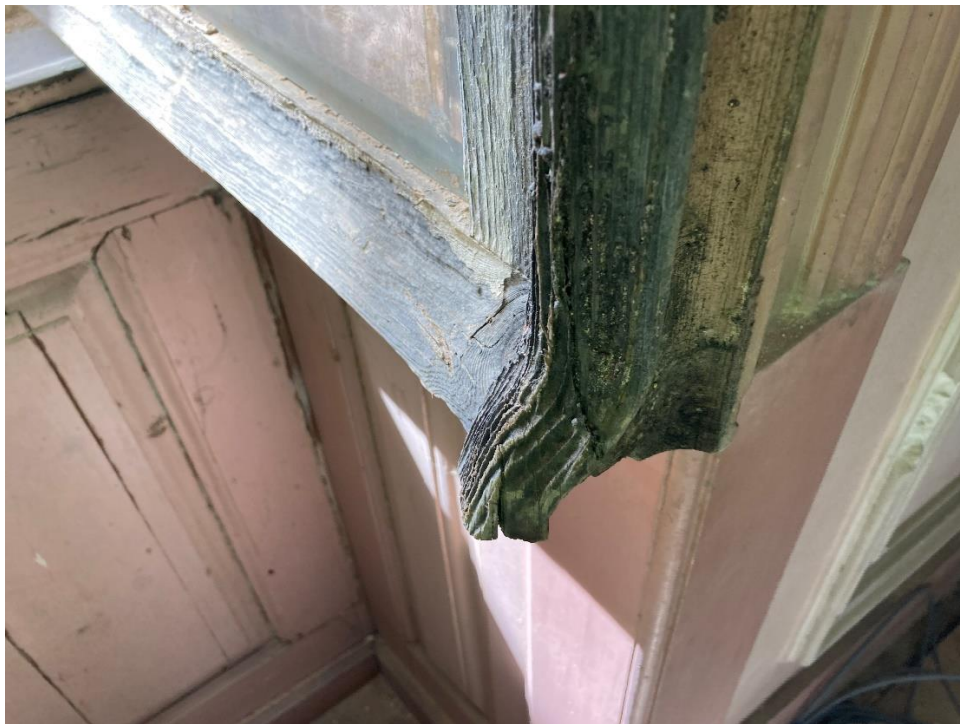
Foto 08 – elementos secos e corroídos

Tal como acima descrito, é necessário **substituir as caixilharias** degradadas por novas que garantam o bom funcionamento e a segurança dos vãos.

Proposta: Implementar a substituição por caixilharias idênticas em materiais e forma, tal como descrito no articulado proposto no “Mapa de Trabalhos Complementares 02 a preços acordados”.

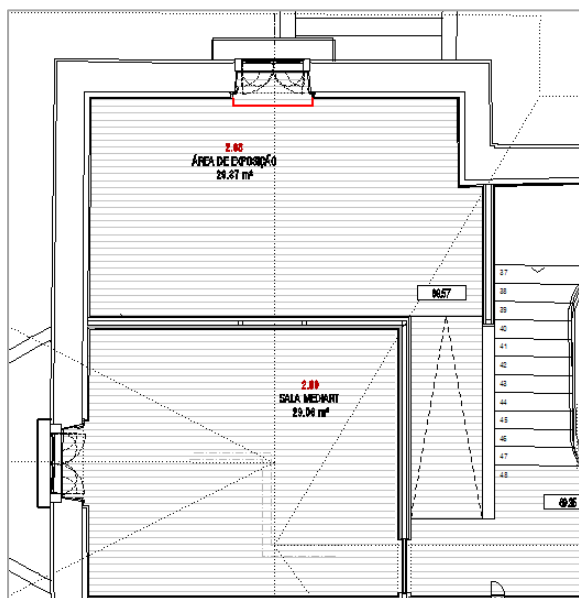
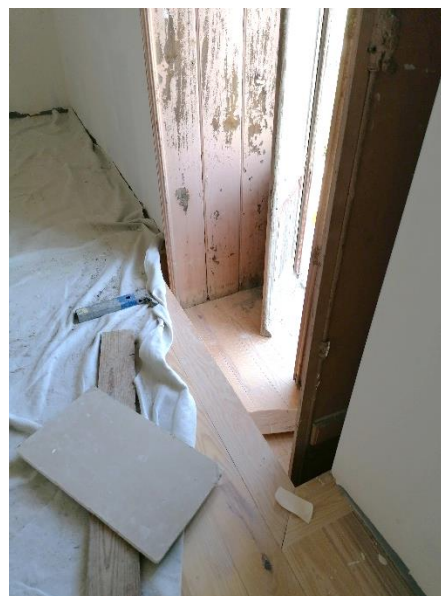
No compartimento 2.08 do sótão – Piso 02 – existe uma janela de sacada. No projeto, e de modo que o pavimento pudesse vencer a altura de uma viga existente acima da cota do mesmo (que não estava previsto retirar por ser estrutural), a cota do pavimento foi alteada cerca de 50cm, através do rampeamento do corredor que lhe dá acesso. Esse desnível não foi acautelado junto à janela, já que o pavimento indicado em projeto, ao estar previsto até à sacada, iria impedir que a janela pudesse ser aberta (por estar numa cota inferior) e faria com que esta ficasse cortada, perdendo a forma e a função. Impediria, além da possibilidade de abertura para ventilação, a possibilidade de ser limpa do lado exterior. Por estas razões torna-se absolutamente imprescindível criar um degrau com a mesma cota junto a esta, de modo que a janela possa ser aberta. Pelo perigo de queda inadvertida que representa para futuros visitantes, é necessário criar uma proteção – guarda. Propõe-se um sistema de 2 corrimãos a alturas de 1,00m e 0,75m, em aço galvanizado lacado à cor das guardas interiores.

Proposta: Implementar aplicação de instalação de guarda metálica de proteção, em perfil retangular de ferro galvanizado lacado preto mate, a duas alturas.

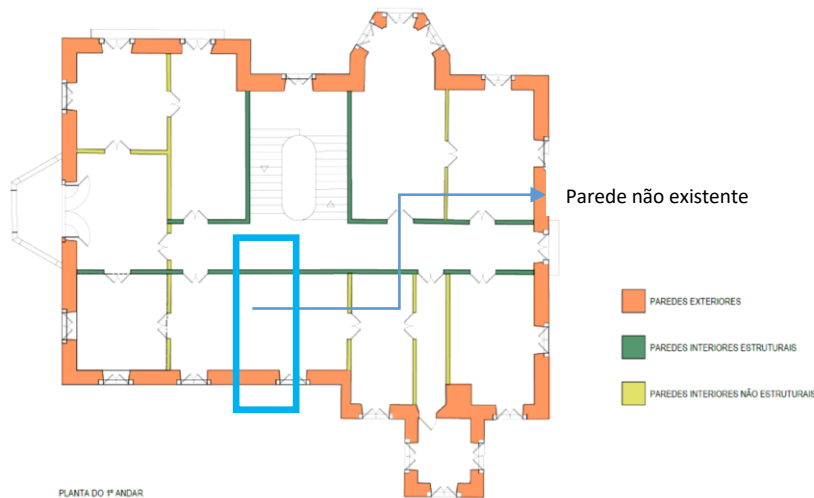
Figura 15 – Distribuição das paredes de alvenaria rés-do-chão e 1º andar

Em sede de apresentação de erros e omissões foi detectada uma incongruência no projeto de arquitectura, que considera a parede entre estes dois compartimentos como existente quando, na realidade, ela não existe: trata-se de um único compartimento, que será necessário dividir, para dar origem a uma sala técnica e a uma sala de exposições. Assim, deverá construir-se uma parede recorrendo a uma estrutura metálica forrada com painéis de OSB e frentes em gesso cartonado, de acordo com o sistema proposto em projeto para as restantes paredes expositivas. Será, ainda, necessário rematar os tectos e sanca de acordo com os existentes na sala, de modo a garantir a harmonia do conjunto.

Proposta: Implementar a implementação de forras das áreas expositivas em gesso cartonado de alta resistência mecânica de 18mm, com segunda estrutura metálica em tubos de secção quadrangular, reforço interior em OSB; Reabilitação de tectos existentes em estuque, incluindo, trabalhos decorativos a replicar o desenho original; Recuperação de sancas existentes, em estuque moldado.

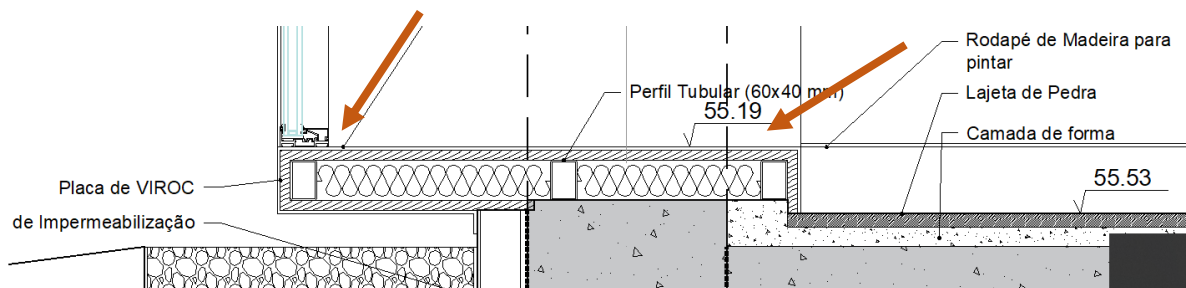
Desenho do projeto inicial

Durante o processo de obra, em sede de Pedidos de Esclarecimento / Erros e Omissões, verificou-se que, no edifício D - Miradouro, a forra em chapa metálica prevista não permitia, pela fragilidade representada no pormenor anexo, que fosse acessível na zona do degrau do miradouro. O sistema proposto, bem como os materiais de projeto, perecíveis (já que o viroc, composto de aparas de madeira com cimento, não é suficientemente resistente à chuva/humidade), não permitiam garantir a sustentabilidade representando, à partida, um potencial gasto acrescido com futura manutenção ou substituição do mesmo. Acresce que este sistema não seria suficientemente resistente para suportar, em consola, a caixilharia que nele assenta, nem mesmo suportar o acesso de pessoas

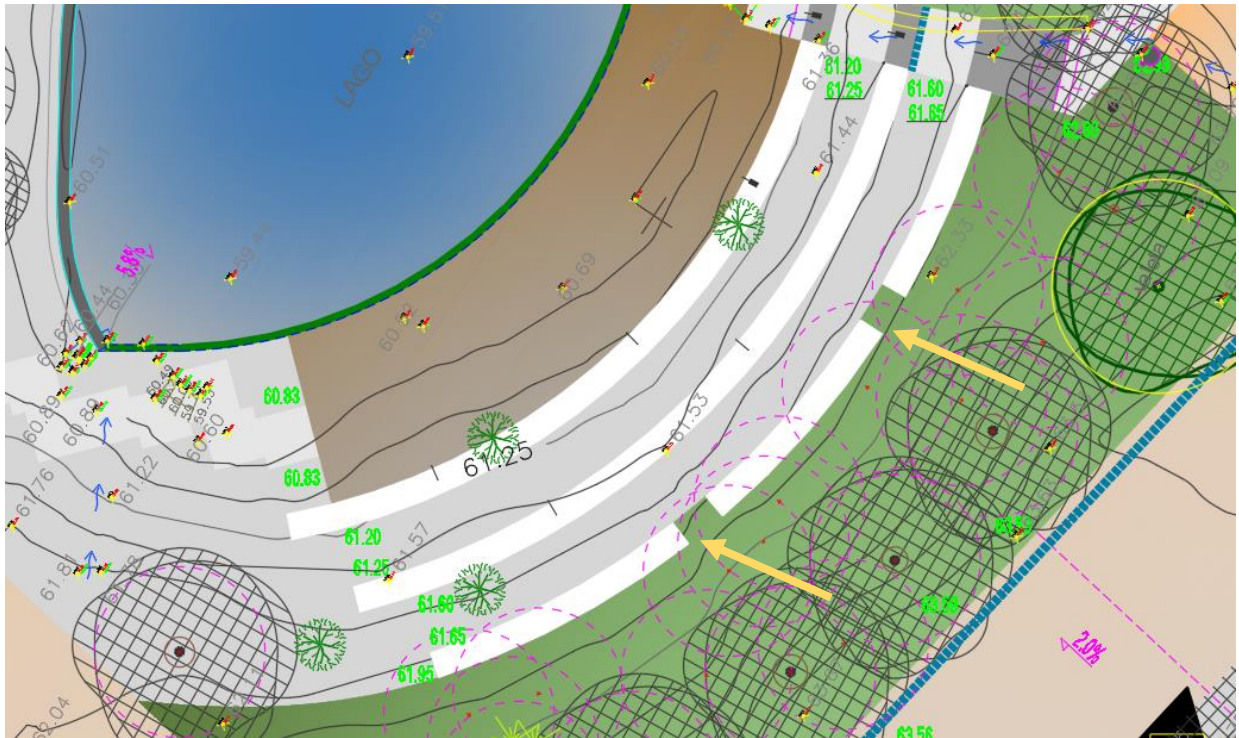
Durante o processo de obra verificou-se que existe uma falha entre bancos, que não prevê qualquer tipo de remate, sendo a continuação do talude (a tardoz da bancada e bastante inclinado), em relva, e constituindo uma entrada para escorrências de terras do talude para a zona de bancada. Acresce que este intervalo colocava também um problema de continuidade na aplicação da iluminação led sob a bancada, cuja aplicação teria que ficar interrompida e subterrânea, sendo essa uma pior solução técnica. Por esse motivo propõe-se a criação de um degrau/remate à imagem dos degraus existentes abaixo, que possa constituir um travamento de terras e permitir a continuidade da iluminação indireta.

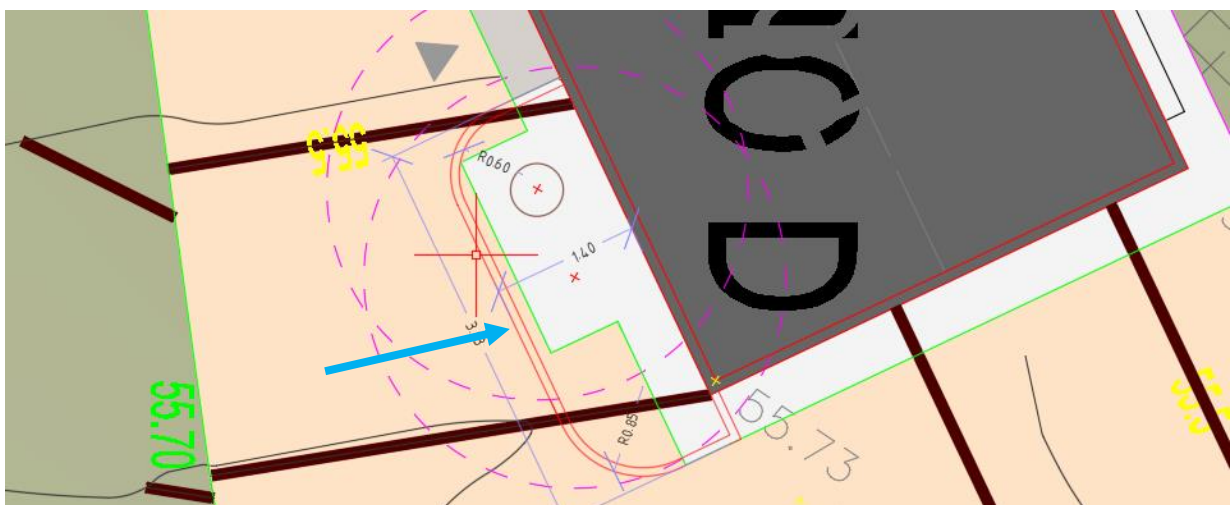
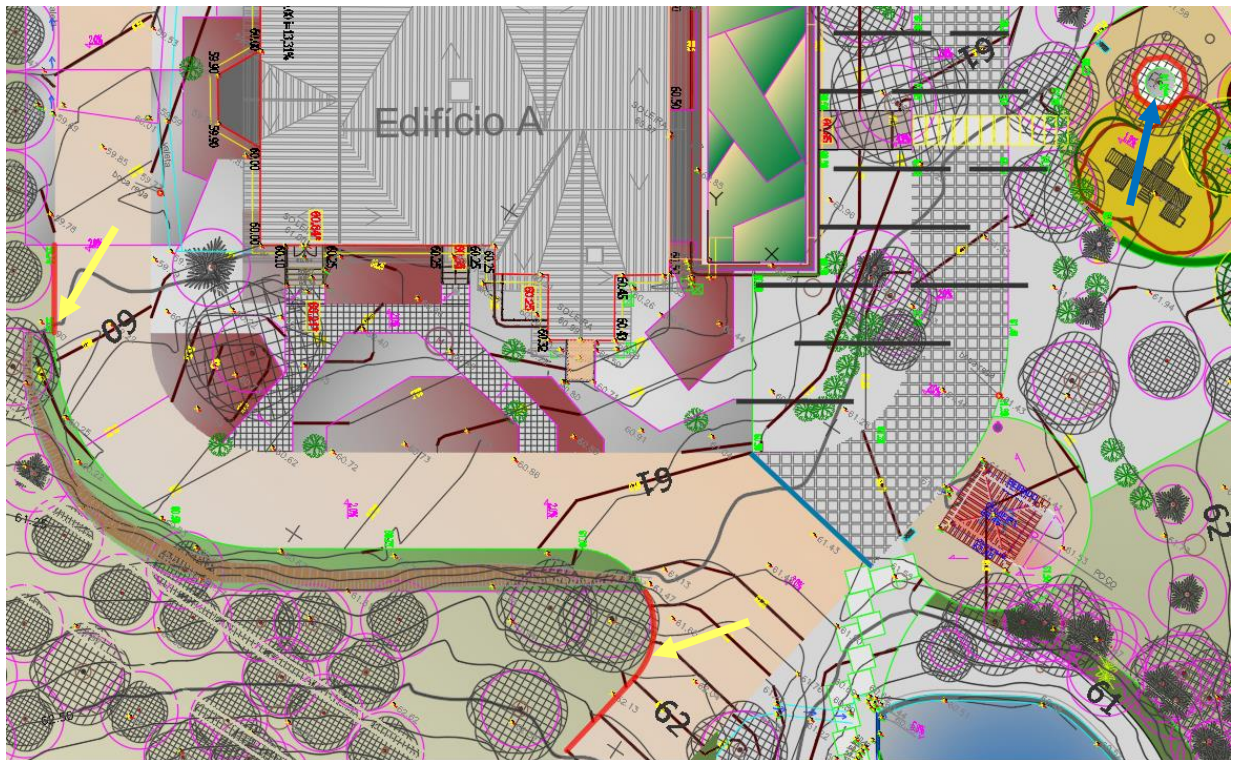
Após a aplicação de lancil de aço corten para travamento de taludes na zona sul do jardim, verificou-se que este foi medido a menos, sendo necessário completar alguns metros para evitar que as terras com cota superior deslizem para os caminhos adjacentes. Torna-se, assim, necessário acrescentar lancil na subida para o edifício B para conter as terras do talude, assim como no parque infantil, por retirada de um banco de betão que ficaria sobre as raízes/colo de uma árvore de grande porte.

Será, também, necessária a correção do lancil junto ao edifício D, para proteção do colo das árvores - cedros de grande porte - aí existentes, uma vez que o canteiro previsto danifica as raízes e expõe-nas.

Proposta: Implementar o assentamento de lancil em aço corten de 8mm de espessura , com H=0.65m, tipo Terracorten CQ F12, moldado de acordo com os desenhos de preparação; enchimento com terra vegetal.

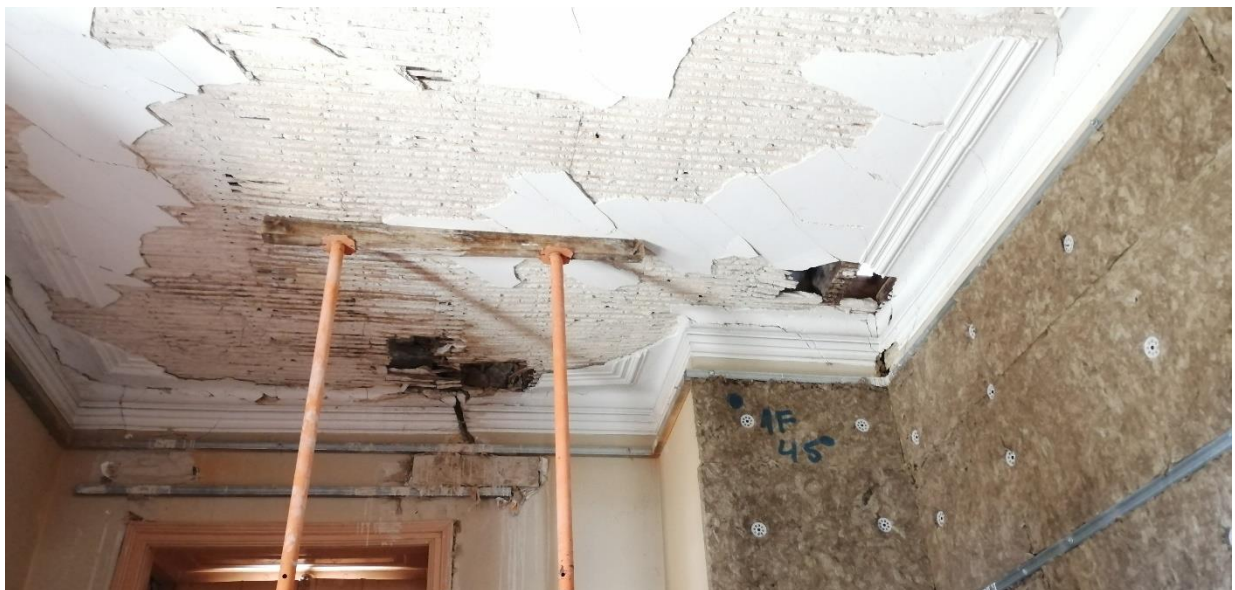
Durante o processo de restauro previsto para a obra, verificou-se que, no compartimento 1.13 – Sala de Exposição, o tecto e as sancas estão em muito mau estado estrutural. Com efeito, já se tinha constatado que as sancas estavam muito distorcidas, fruto de um abatimento vertical do pano de parede sul na zona da janela (que se estende ao piso 00), e verificou-se, ainda, que o tecto (fasquiado), está descolado das vigas que o suportam, tendo caído alguns pedaços quando se tentou restaurar e, mesmo após aplicação de produtos de consolidação, este voltou a partir.

Foto 09 – elementos fissurados e descolados

Constatada a situação, a equipa de restauro propôs a reabilitação do tecto e sancas com recurso à substituição de todos os elementos degradados por réplicas dos originais, a demolição cuidada do estuque do tecto e a reconstituição do mesmo e das sancas, de modo a igualar o original. Perante a situação de degradação extrema dos mesmos, julga-se necessária a intervenção, de modo que todo o conjunto seja consolidado e ofereça garantias de estabilidade e harmonia com o Edifício em que se insere.

Proposta: Implementar o assentamento de tectos falsos constituídos por dupla placa de gesso cartonado hidrófugo com 13mm de espessura, incluindo isolamento acústico com lã mineral de 40mm, estrutura do sistema, remate perimetral com alheta metálica do sistema, respeitando as cotas atuais, de forma a serem garantidas as alturas e distanciamentos de sancas, molduras e frisos bem como o barramento da totalidade do pano liso.

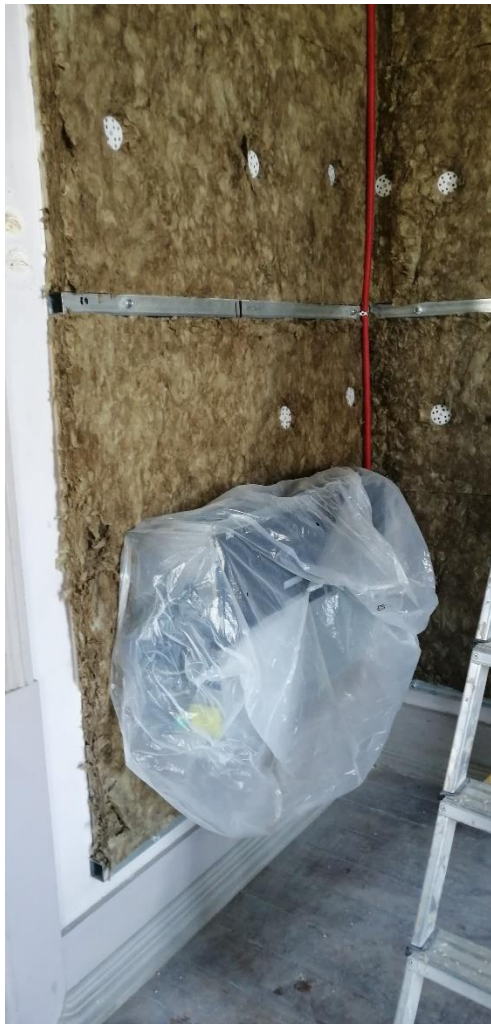
Isolamento nas paredes expositivas

Existem grandes discrepâncias entre as peças desenhadas gerais e de pormenorização, e entre estas e o MQT quanto ao revestimento com lã mineral das paredes expositivas, pelo que se torna necessário suprir a omissão do isolamento de lã mineral para conforto térmico e acústico. Apesar de estar representado em desenho, não está repercutido no MQT, pelo que é essencial implementar a sua aplicação.
