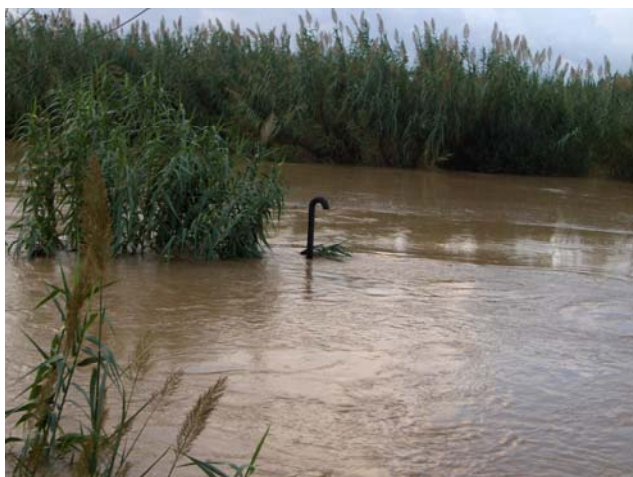
**Foto 1 – Secção do rio Lis junto à confluência do Colector de Monte Redondo com o rio Lis, com níveis muito elevados**

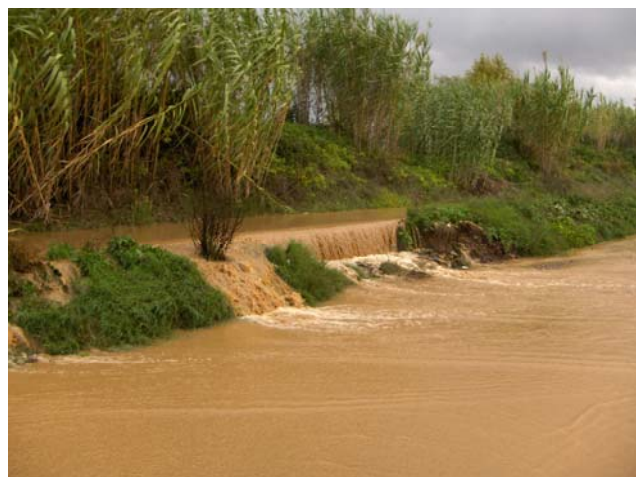
**Foto 2 – O canal II do sistema de rega, que se desenvolve junto ao dique da margem esquerda do rio, intercepta os caudais derivados junto à ponte da REFER**

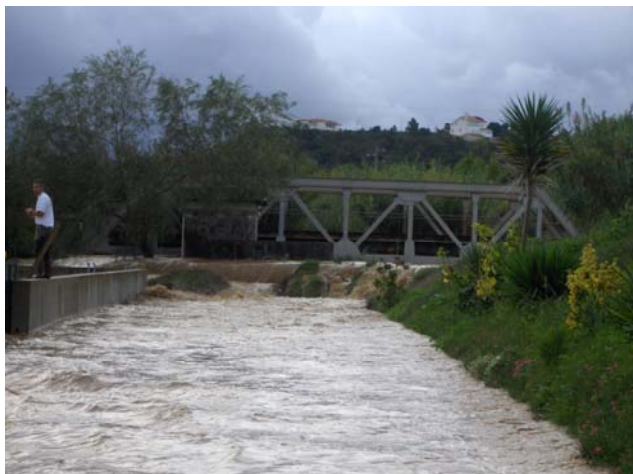
**Foto 3 – Margem direita do rio Lis (dia 25)**

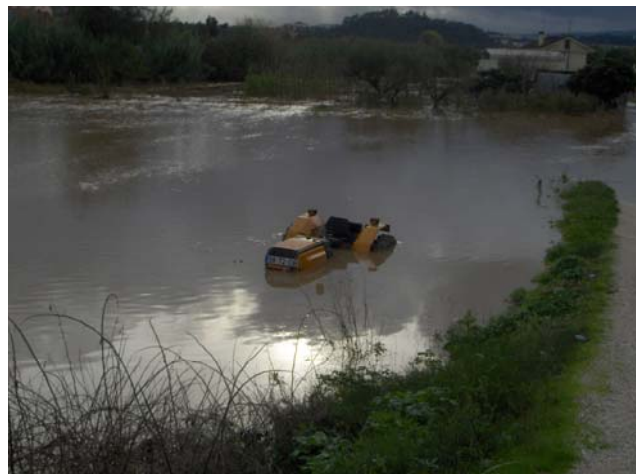
**Foto 4 – Margem direita junto à ponte da Cabreira**

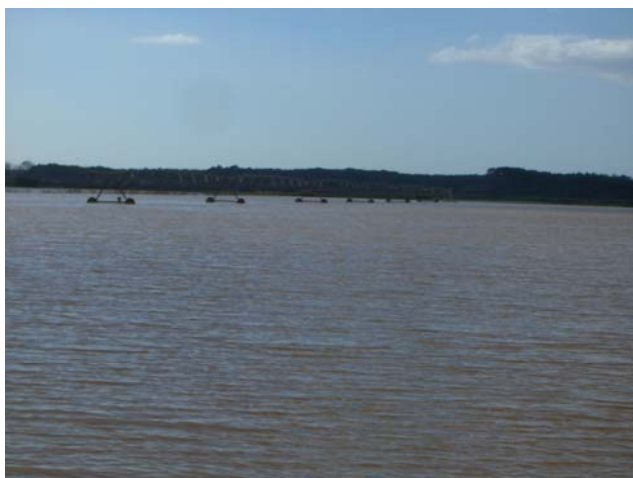
**Foto 5 – Zona a jusante, próximo do Coimbrão**

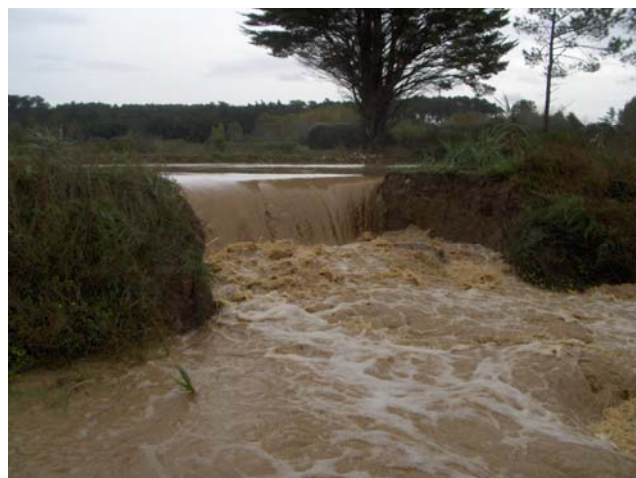
**Foto 6 – Rombo na Vala do Carvão (dia 25)**

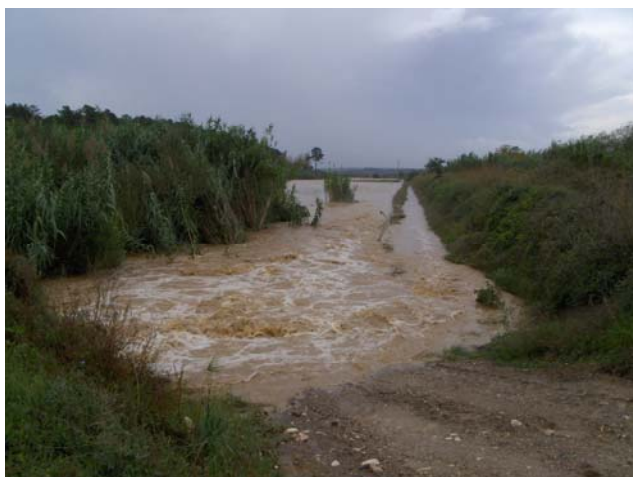
**Foto 7 – Terrenos adjacentes - Rombo Vala do Carvão**

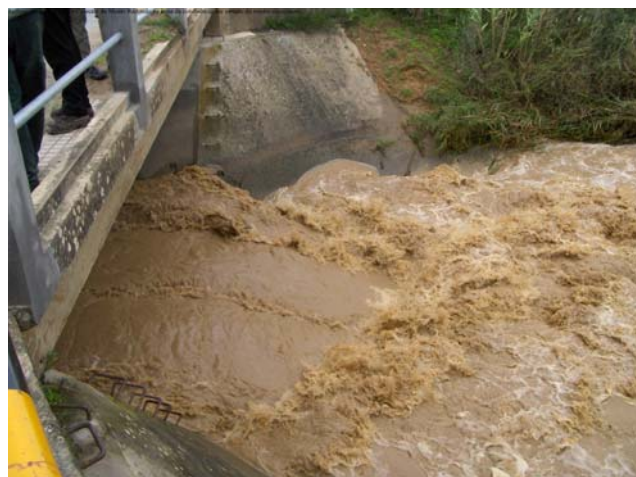
**Foto 8 – Refluxo do rio Lis em face do rombo na margem do Colector de Monte Redondo**

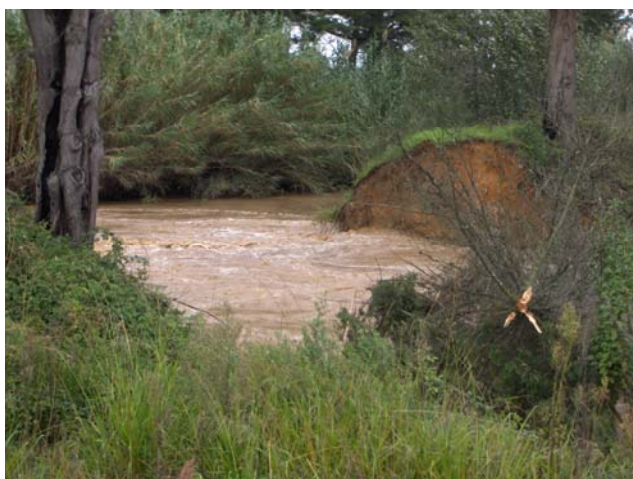
**Foto 9 – Rombo na margem esquerda do Colector de Monte Redondo**

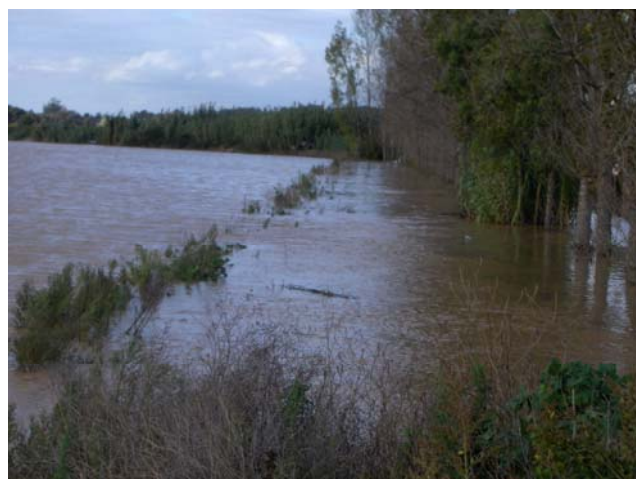
**Foto 10 – Campos adjacentes ao Colector de Monte Redondo**

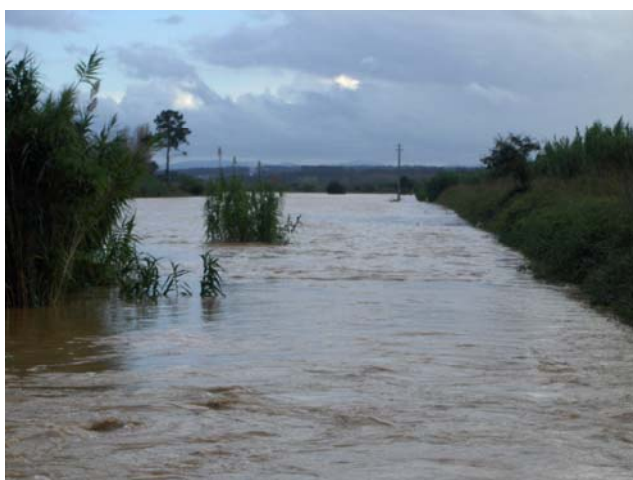
**Foto 11 – Terrenos adjacentes submersos - Vala do Carvão**

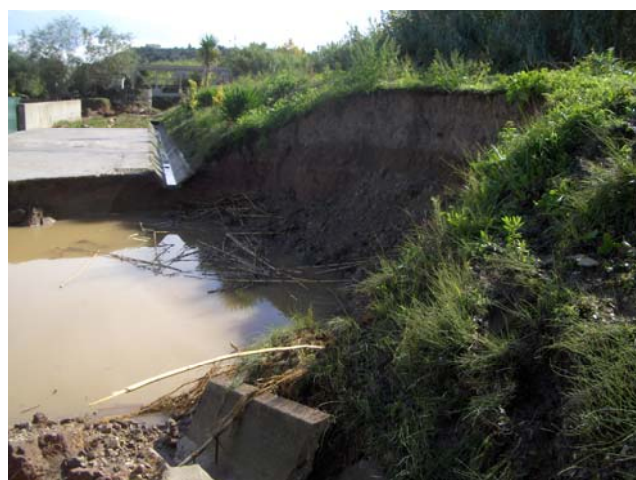
**Foto 12 – Rombo na margem direita do rio Lis e estragos no canal de rega 12 (I) e zona confinante [dia 26]**
