Reerguer Leiria

DANOS DECORRENTES DA
DEPRESSÃO "KRISTIN"

EQUIPAMENTOS CULTURAIS

Leiria
Câmara Municipal

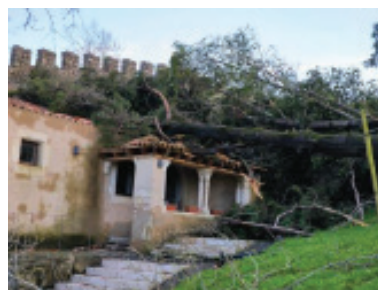
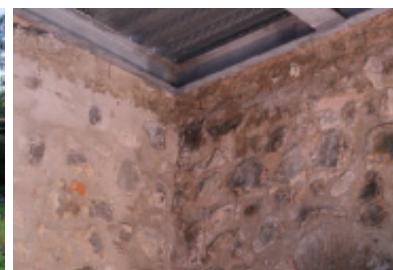
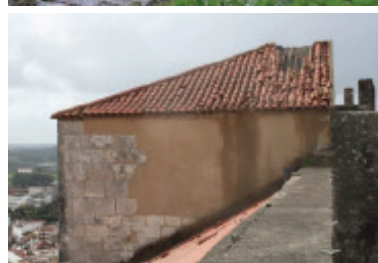
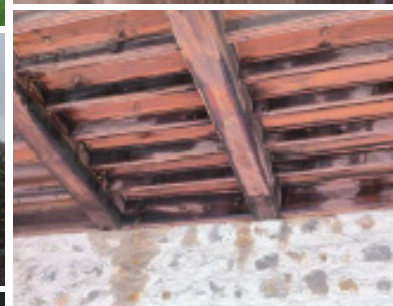
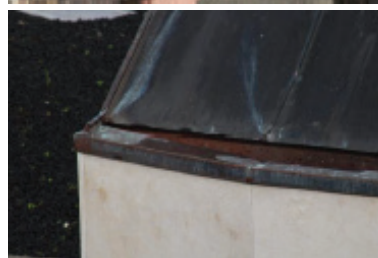
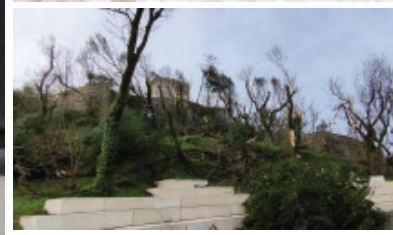
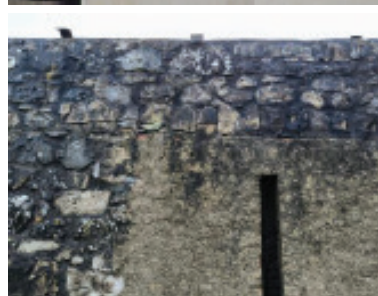
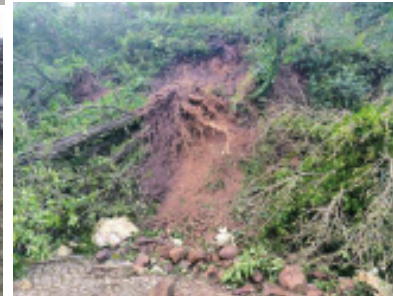
Estruturas: Derrocada parcial de muralha; Fissuras e fendas nos Paços Novos, varandins, Torreão Sul e Porta da Traição.

Coberturas: Telhados levantados/danificados (Igreja da Pena, Casa da Guarda, Paços Novos), destelhamentos e infiltrações generalizadas.

Interiores: Humidades em tetos (madeira e falsos), queda pontual de revestimentos;

Vãos: Portas, janelas e claraboias danificadas ou destruídas.

Sistemas: Iluminação exterior avariada e falhas de energia; Exterior: queda massiva de árvores, forte erosão dos solos e risco acrescido para muralhas e encostas;

Outros: Danos na sinalética.

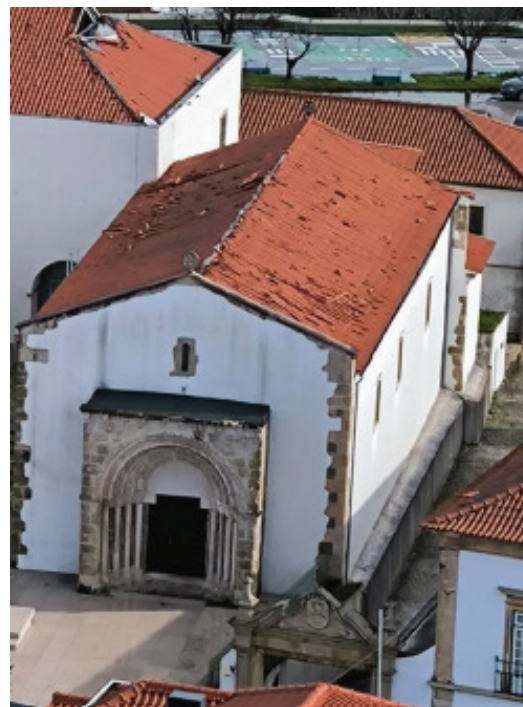
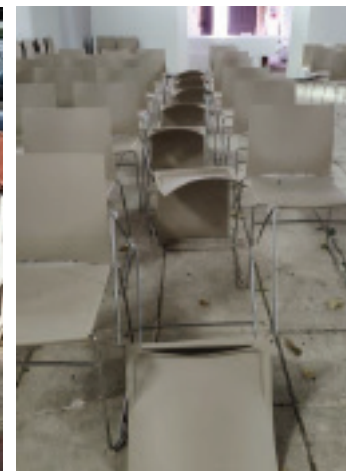
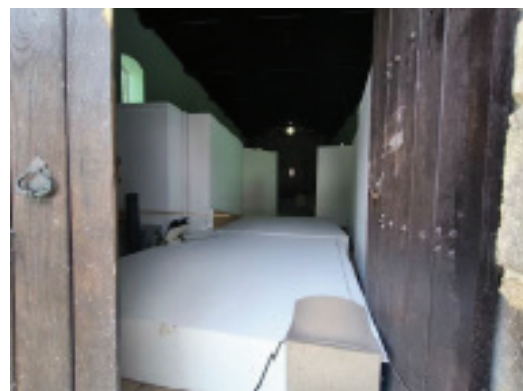
Cobertura: Telhas deslocadas e partidas; zonas destelhadas (telhas e cumeeira); subtelha visível;
Portas: Danos nas portas e fechadura devido ao vento; queda de painéis de exposição.
Sistemas: Iluminação exterior danificada; central de incêndio em alarme (não rearma).
Mobiliário/exposição: Cerca de 7 cadeiras riscadas e 3 painéis de exposição danificados.
Elementos patrimoniais: Fratura e perda de elementos pétreos do arco do portal da igreja.

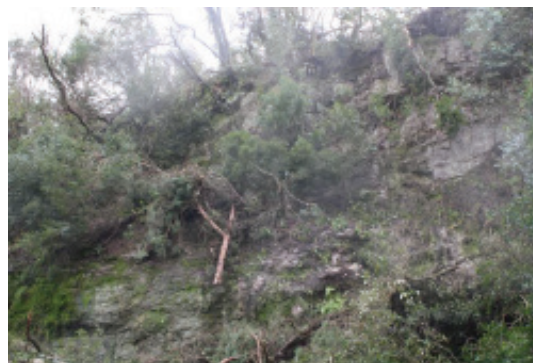
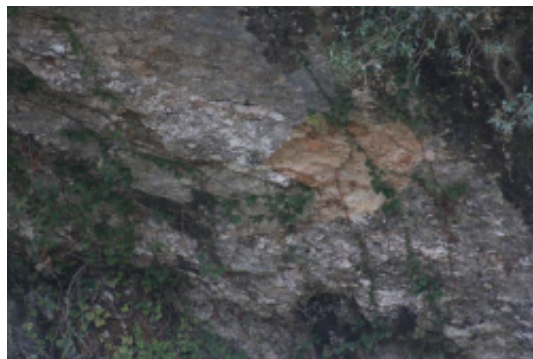
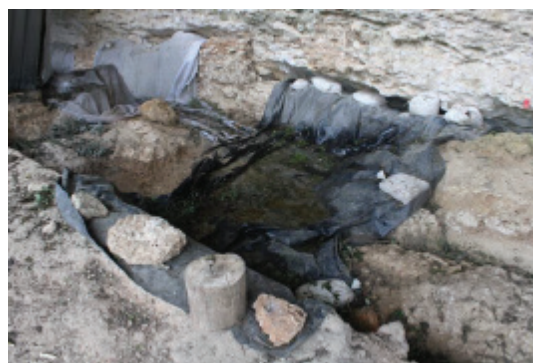
ABRIGO DO LAGAR VELHO

Acervo e contexto arqueológico: Contexto arqueológico em risco, com colapso de perfis de escavação e acumulação de água em sondagens;

Envolvente e riscos associados: Múltiplas árvores caídas, partidas ou em risco de queda, incluindo uma com risco para a via pública e ALV; Risco acrescido de inundação devido ao aumento do caudal da ribeira e obstruções por árvores caídas;

Estruturas e coberturas: Fissuras e destacamentos no topo da estrutura do abrigo; Telheiro em chapa destruído, com árvores e pedras sobre a estrutura remanescente;

Infraestruturas técnicas: Instalações elétricas afetadas, com cabos no chão e árvores sobre o quadro elétrico (sem possibilidade de observação); Redes de água potencialmente afetadas;

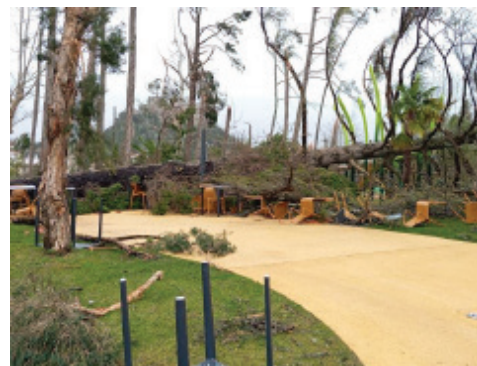
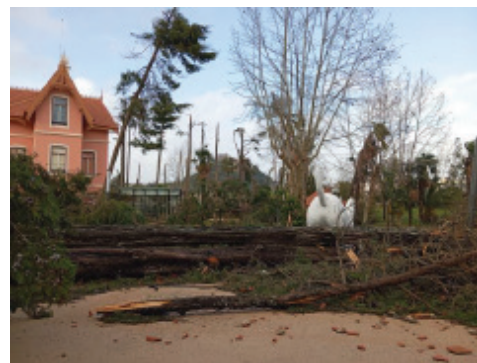
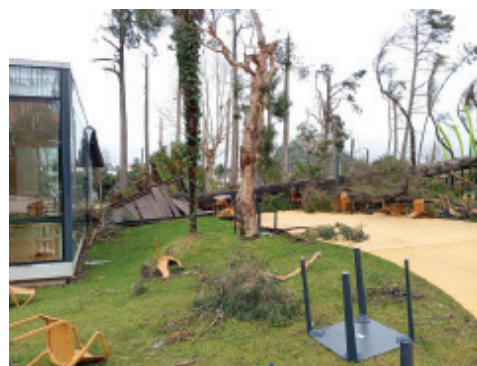
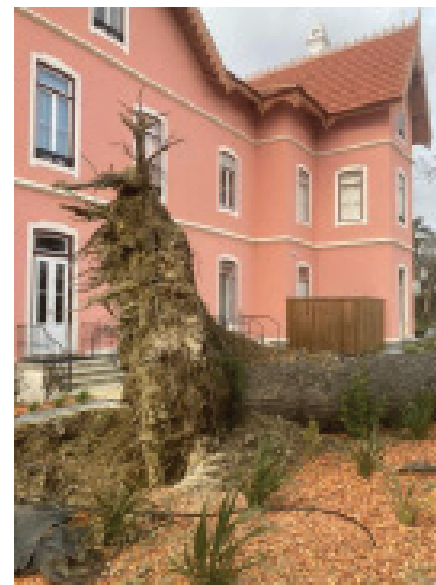
VILLA PORTELA
MONUMENTO DE INTERESSE MUNICIPAL

Perda generalizada de telhas; Escorrências de água no Edifício B (Laboratórios Criativos); Edifício Observatório totalmente comprometido por queda de árvore; Destruição de cerca de 80% do parque arbóreo; Danos em câmaras de vigilância e postes de iluminação; Casa dos Pássaros danificada; Cafeteria com cobertura arrancada; Muro contíguo à Rua José Jardim comprometido; Escultura "Kyno" danificada; Instalações sanitárias exteriores com danos nas coberturas

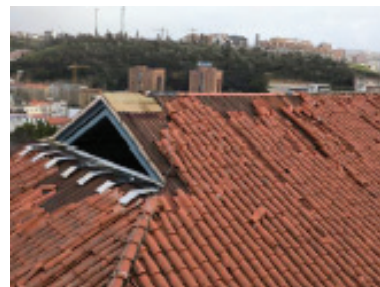
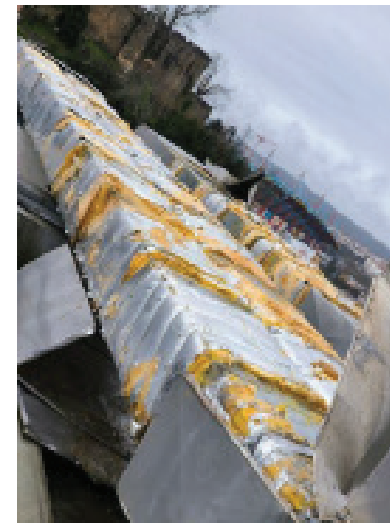
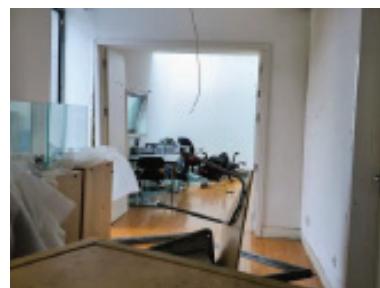
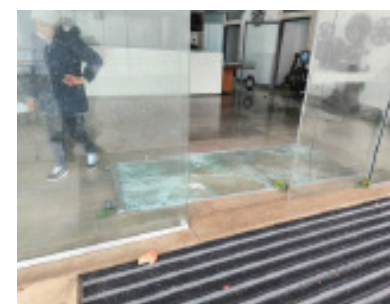
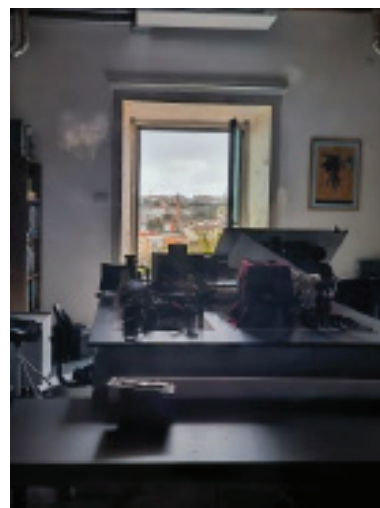
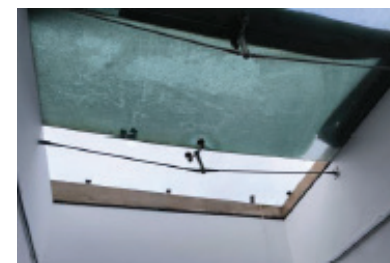
Coberturas: Telhados, claraboias (3) e caleiras gravemente danificados, com infiltrações generalizadas.

Fachadas e vãos: Coroamentos, rebocos, portas e janelas arrancados ou partidos.

Interiores: tetos, pavimentos e madeiras afetados por muita água.

Sistemas: AVAC, eletricidade, CCTV, incêndio e intrusão com falhas ou inoperacionais.

Bens: Danos em mobiliário, equipamentos informáticos e acervo cultural (projedor de cinema).

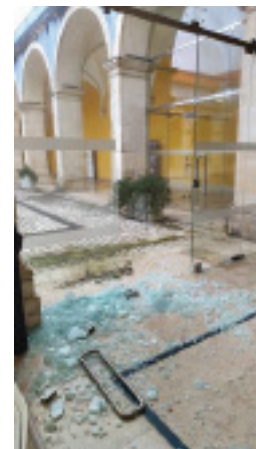
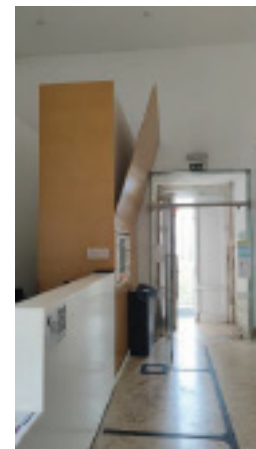
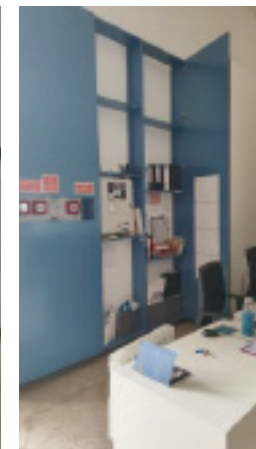
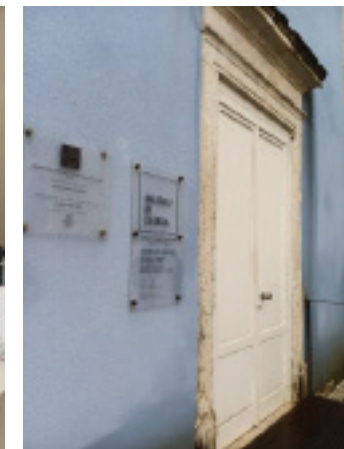
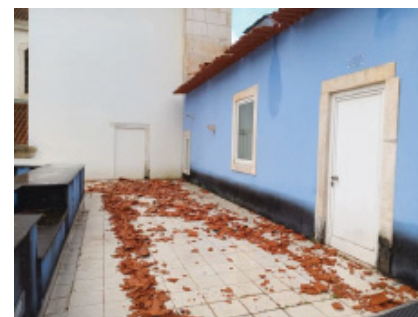
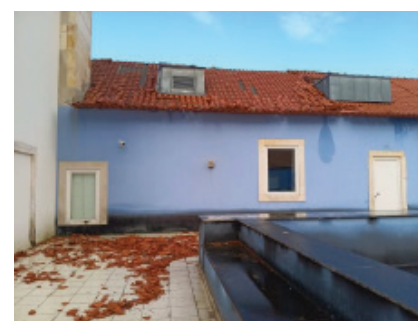
Coberturas/estruturas: Fissuras nos beirados; telhas deslocadas/partidas; zonas destelhadas; caleiras obstruídas; subtelha danificada com infiltrações.

Fachadas: Queda de reboco no claustro.

Portas e janelas: Portas de vidro e madeira danificadas; portão lateral descaído; janelas/portadas danificadas com entrada de água (proteções provisórias);

Mobiliário: Receção e loja com mobiliário e expositores danificados; painéis em risco de queda.

Outros: Para-raios inoperacional; chaminé técnica do laboratório danificada.

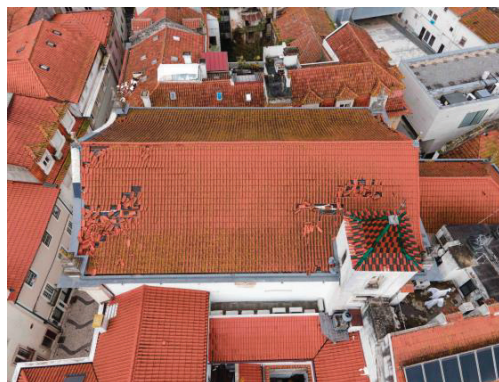
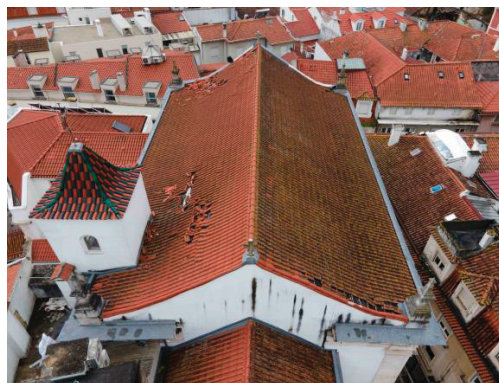
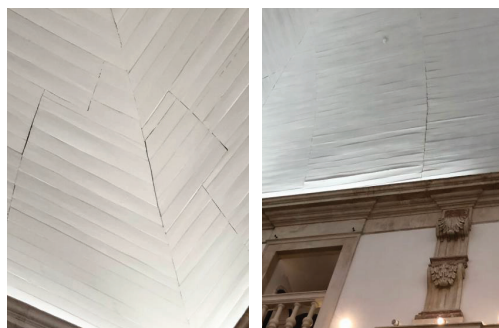
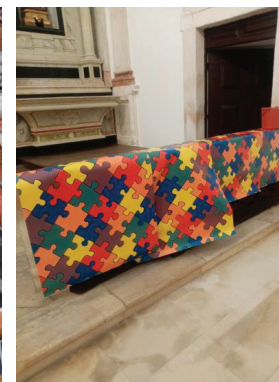
IGREJA DA MISERICÓRDIA

Cobertura: Telhas/telhão deslocados, zonas destelhadas, infiltrações ativas.

Elementos artísticos: Teto de madeira policroma em risco; Fachada: danos no frontão e rebocos.

Interior: Água a pingar e marcas de humidade;
Sistemas: elétrico e segurança por avaliar; informática sem rede.

Acervo: Peças de terceiros em risco, parcialmente protegidas

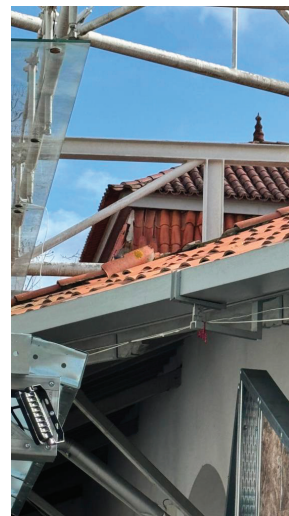
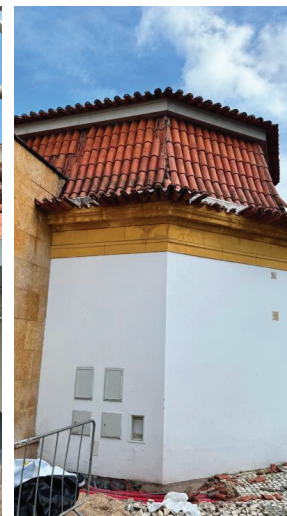
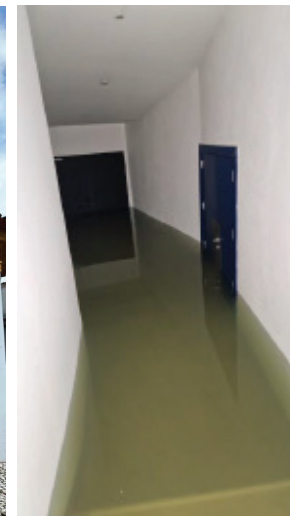
MERCADO DE SANT'ANA

Telhas arrancadas, sobretudo nos torreões; Infiltrações de água na cobertura; Compromisso da segurança e funcionamento do edifício; Necessidade de verificação da estrutura de vidro do pátio.

Stay Lab – Galeria Manuel Artur dos Santos: Falta de telhas nas coberturas a nascente e sul; Infiltrações de água; Risco para instalações, equipamentos e mobiliário.

Parque de Estacionamento do Mercado de Sant'Ana: Inundação severa; Bombas extratoras inoperacionais; Agravamento de prejuízos e riscos para utilizadores e viaturas.

Teatro Miguel Franco: Inundação grave (mais de 1,20 m) no subpalco e salas de ensaio; Remoção de água demorada (mais de 10 horas, com gerador); Funcionamento do teatro comprometido; Porta do torreão sul danificada, sem garantia de segurança.

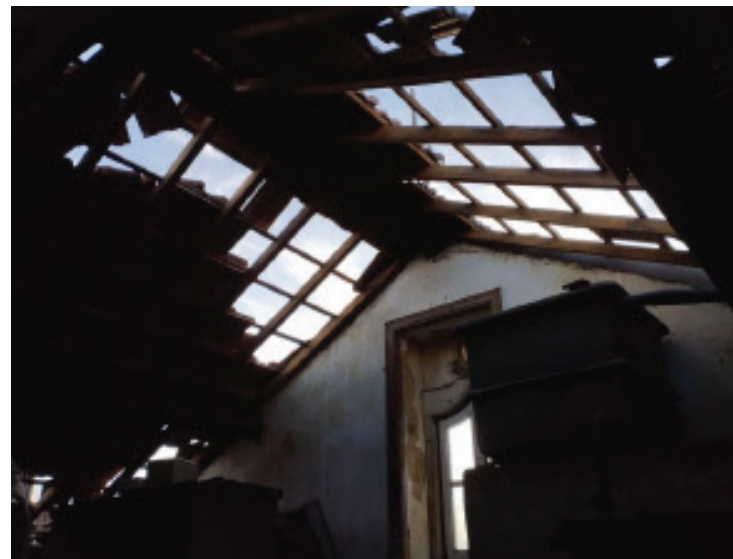
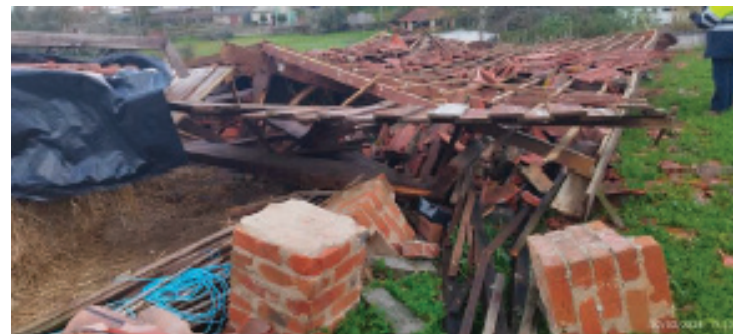
Coberturas: Telhados e caleiras gravemente danificados, com infiltrações generalizadas; Queda de chaminé.

Interiores: Tetos, pavimentos e madeiras afetados por muita água;

Sistemas: Rede elétrica fortemente afetada;

Bens: Danos em mobiliário e acervo. Exterior: Inundações que chegaram às instalações sanitárias

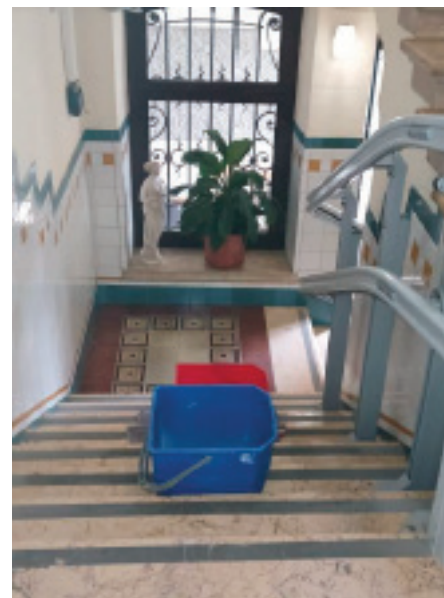
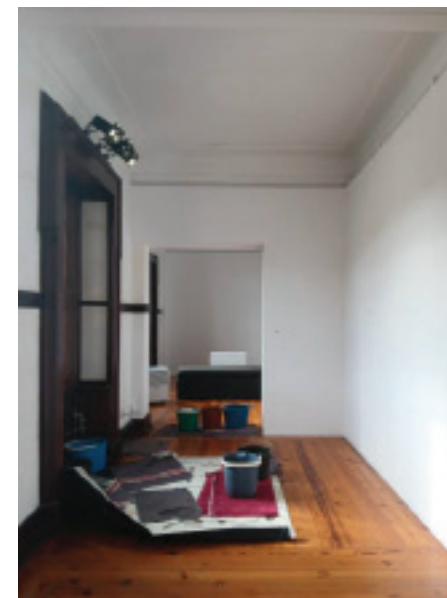
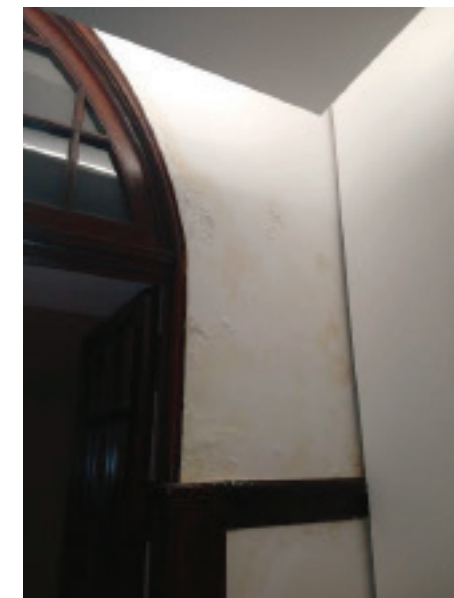
BAG - BANCO DAS ARTES GALERIA

Danos significativos nos telhados, sobretudo a norte;
Claraboia danificada; Infiltrações de água
generalizadas no interior; Fachada a permitir entrada
de água; Estrutura exterior do totem arrancada pelo
vento; Estrutura de gesso cartonado comprometida;

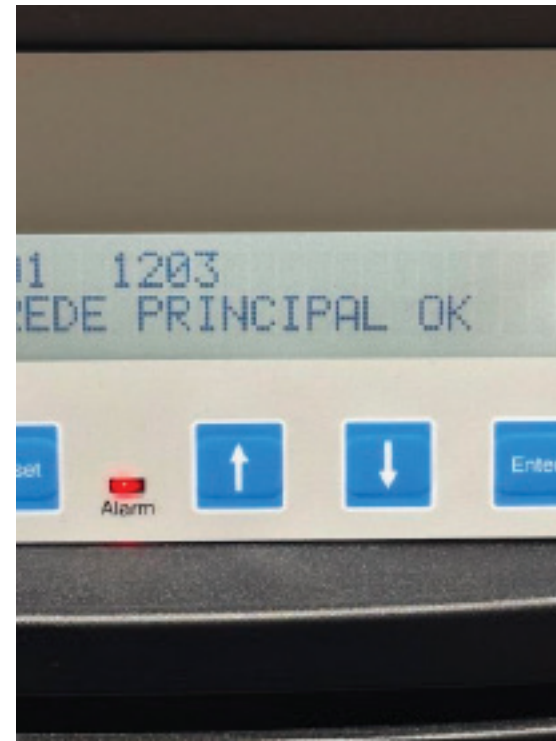
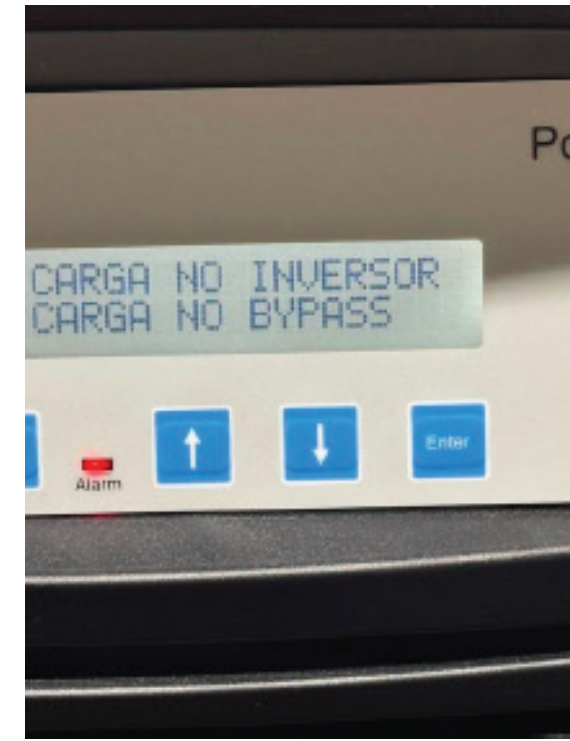
BLACK BOX

AVAC: avaria no sistema de AVAC - UPS

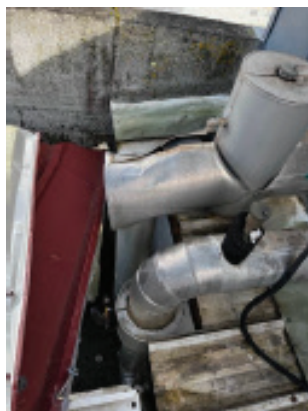
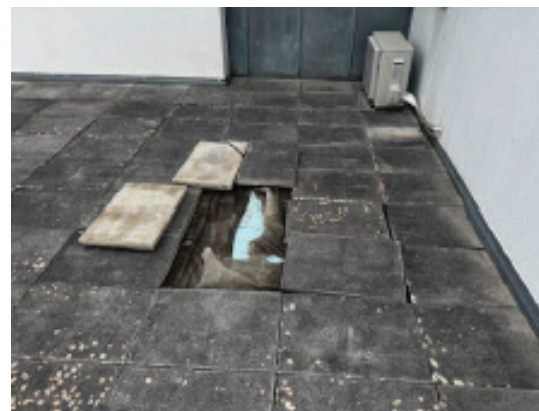
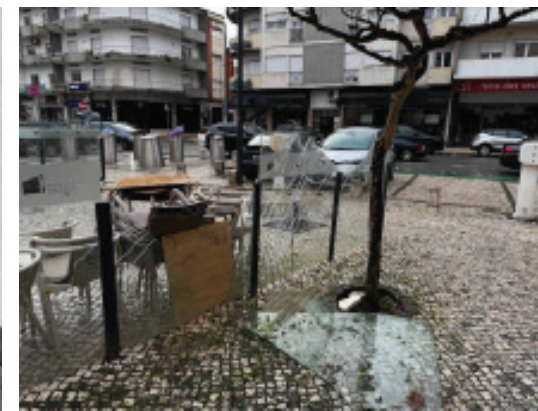
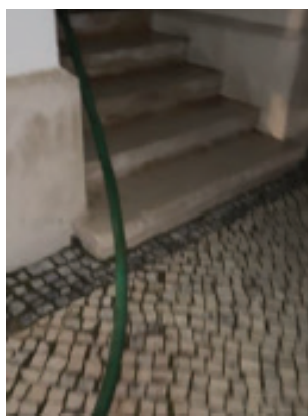
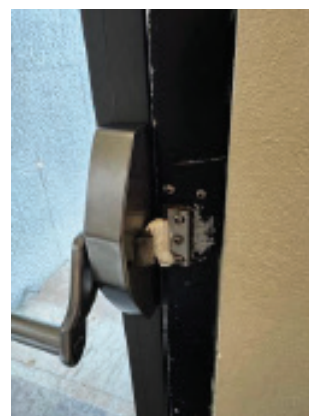
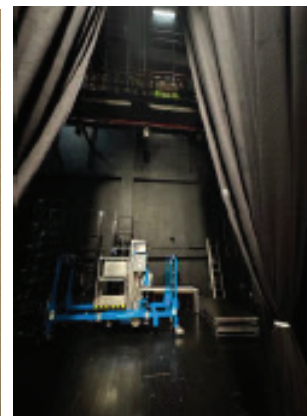
TEATRO JOSÉ LÚCIO DA SILVA

Infiltrações nas coberturas graves com danos no palco; Vidro da fachada principal partido; Conduitas de AVAC danificadas; Esplanada destruída; Portas danificadas; Central de incêndio avariada; Vários estores elétricos danificados; Motor da plataforma queimado; AINDA POR APURAR, outros danos elétricos.

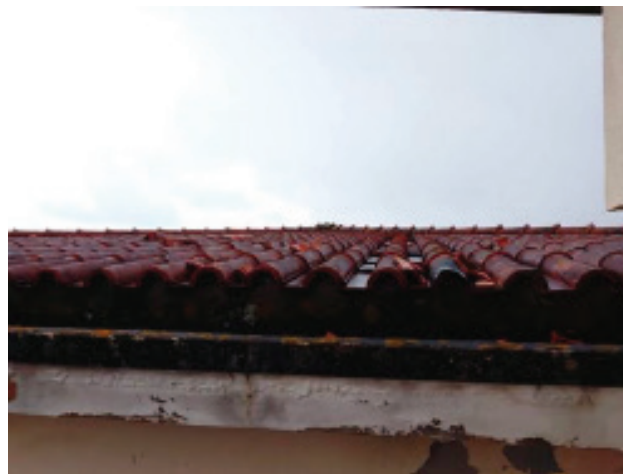
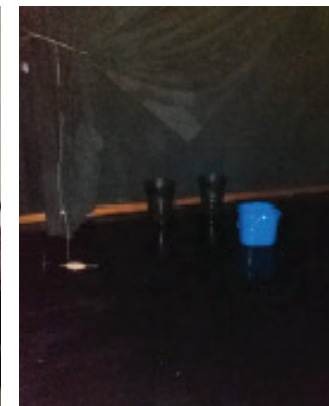
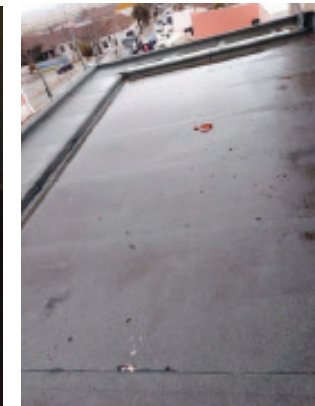
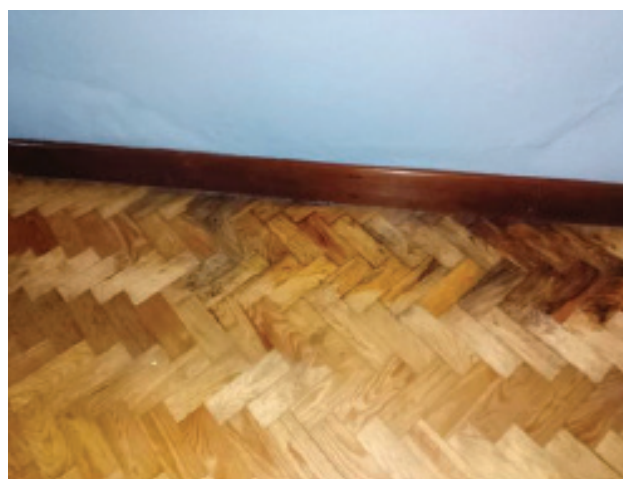
CINETEATRO DE MONTE REAL

Danos nas coberturas/telhados; Danos provocados por infiltrações de água: palco, chão de madeira, paredes; Teto falso a abrir; AINDA POR APURAR: danos elétricos; Outros.
