**Diagnóstico, Levantamento e Controlo de Qualidade  
em Estruturas e Fundações**

**CAMPANHA DE ENSAIOS PARA AVALIAÇÃO DAS  
PROPRIEDADES MECÂNICAS DOS MATERIAIS EXISTENTES  
NO TOPO NORTE DO ESTÁDIO MUNICIPAL DE LEIRIA**

**Processo Nº.: 2 211/00**

**Câmara Municipal de Leiria**

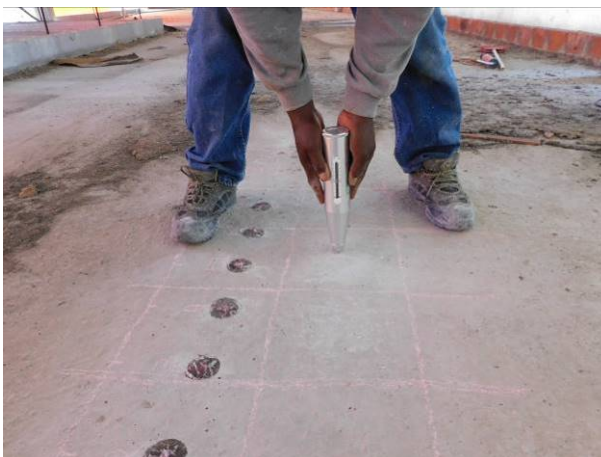
Fig. 4 – Ensaios “in situ”. Exemplo da avaliação da resistência superficial do betão, através do ensaio esclerométrico.

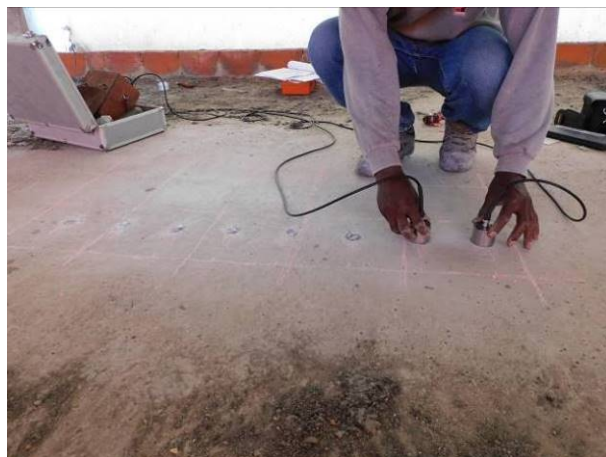
Fig. 5 – Idem. Exemplo de realização do ensaio ultrassónico, pelo método indireto, em elementos de betão.

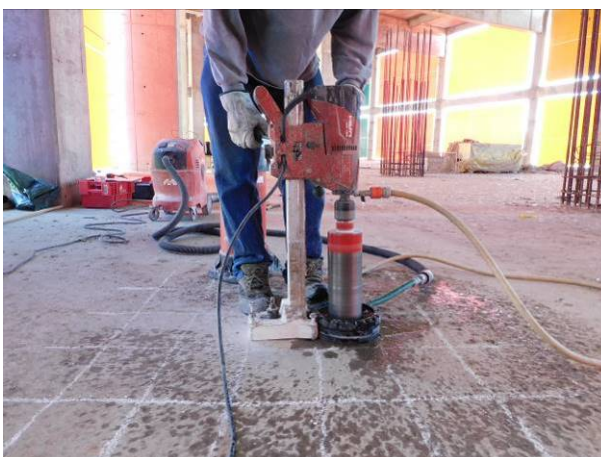
Fig. 6 – Idem. Exemplo da extração de carote destinada a ensaios laboratoriais (ensaio de compressão).

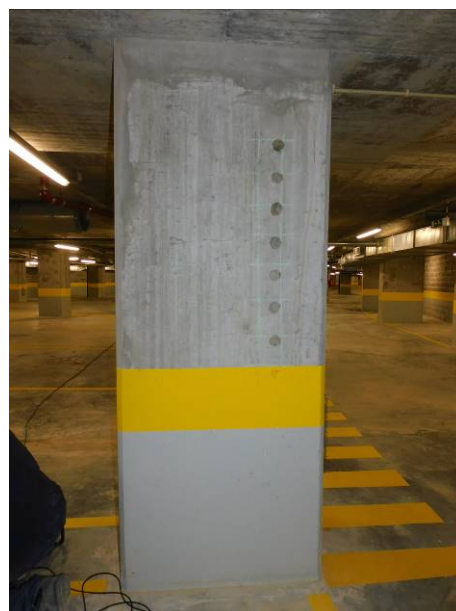
Fig. 7 – Ensaios “in situ” realizados em pilares/paredes. Piso -2. Zona Z(-2).1, com realização de ensaios esclerométricos e ultrassónicos, através do método indireto, na face oeste do pilar.

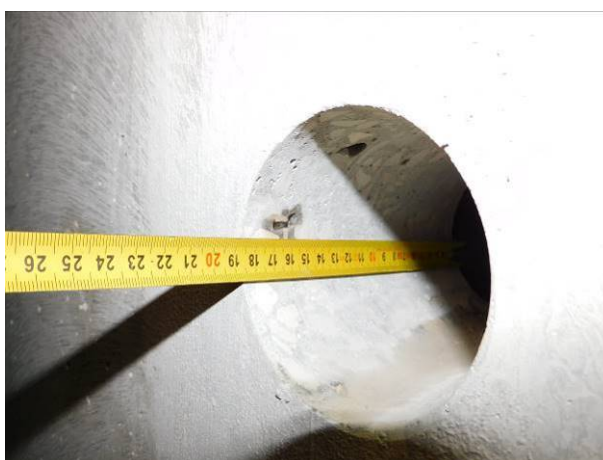
Fig. 10 – Idem. Idem. Idem. Pormenor de medição da espessura da parede, através do orifício de extração da carote C16, com 0,19m.

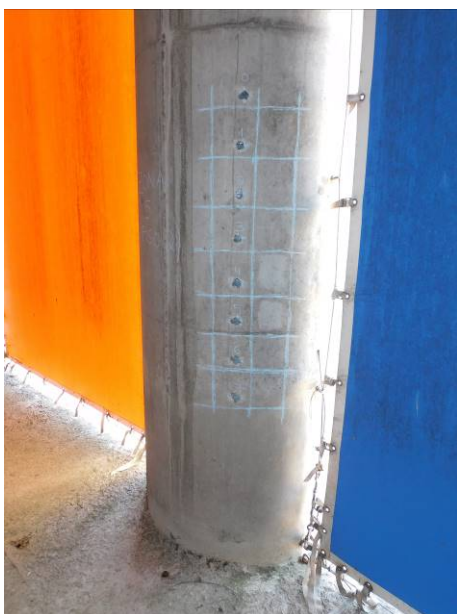
Fig. 12 – Idem. Idem. Idem. Pormenor da zona de ensaios esclerométricos e ultrassónicos realizados no pilar.

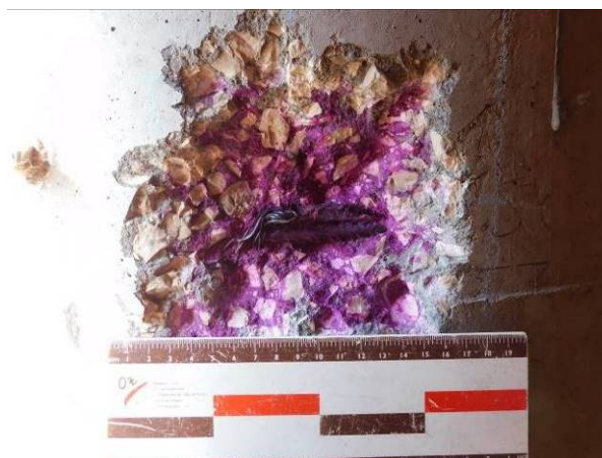
Fig. 13 – Idem. Idem. Idem. Pormenor da sondagem realizada para medição da profundidade de carbonatação.

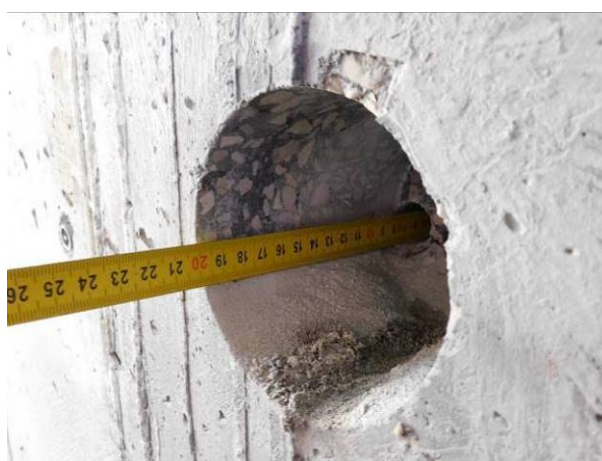
Fig. 15 – Idem. Idem. Idem. Pormenor de medição da espessura da parede, com 0,20m, através do furo de inspeção realizado no orifício de extração da carote C13.

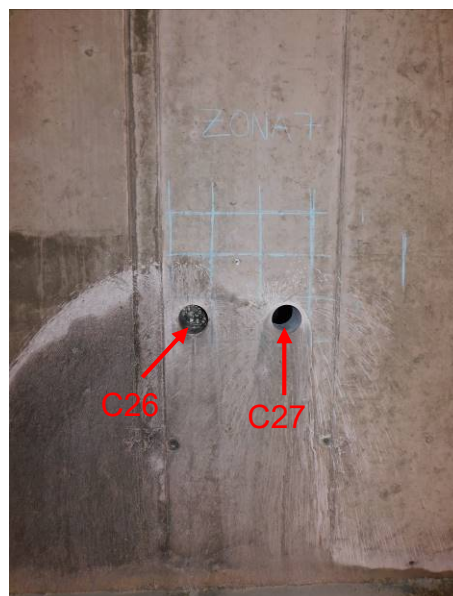
Fig. 17 – Idem. Idem. Idem. Pormenor. De referir a medição da espessura da parede, com 0,20m, através da carote C27 extraída.

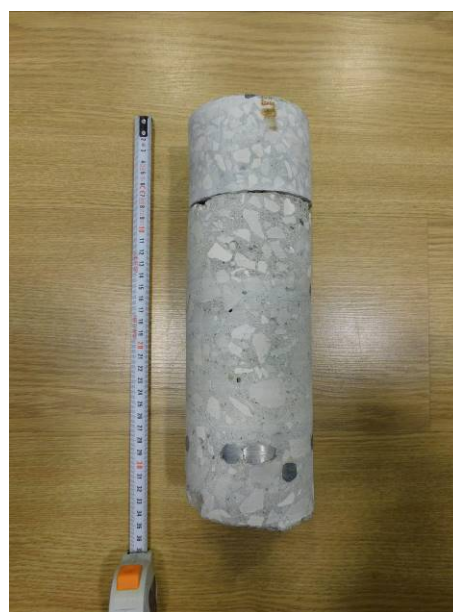
Fig. 19 – Idem. Idem. Idem. Pormenor da carote adicional extraída para aferição da espessura da laje. Laje constituída por duas camadas independentes, a primeira camada de betão armado, com 0,22m de espessura, sobre a qual assenta a segunda camada, de betão (com aparente ausência de armaduras), com 0,065m.

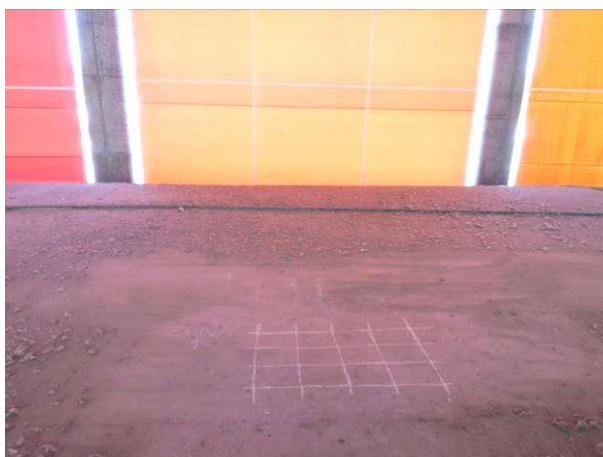
Fig. 20 – Idem. Piso 2. Zona Z(2).1, com deteção da malha de armaduras na face superior da laje, com recurso ao equipamento detetor de armaduras (pacómetro), para extração de três carotes (designadas de C4, C5 e C6) destinadas a ensaios laboratoriais (ensaios de compressão) e realização de janela de inspeção para extração dum varão (amostra designada de A3) destinado a ensaio laboratorial de tração.

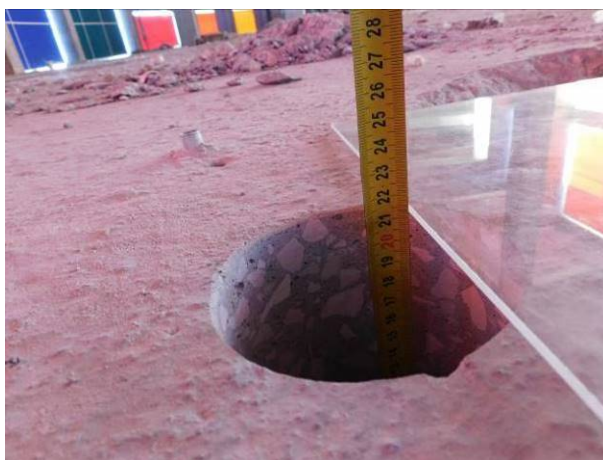
Fig. 22 – Idem. Idem. Idem. Pormenor de medição da espessura da laje, com 0,21m, através do furo de inspeção realizado no orifício de extração da carote C6.

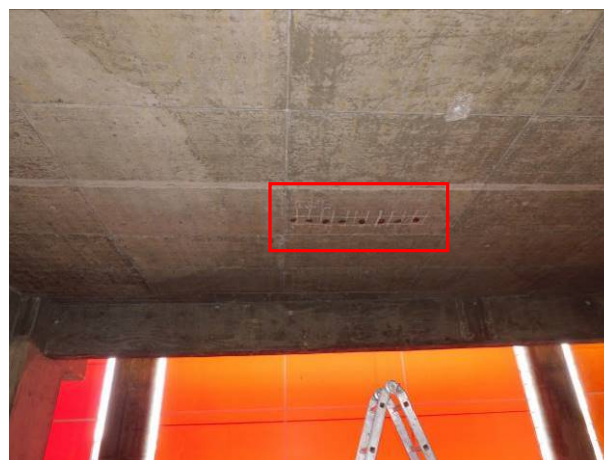
Fig. 23 – Idem. Idem. Zona Z(2).1, com realização de ensaios esclerométricos e ultrassónicos, através do método indireto, na face inferior da laje.

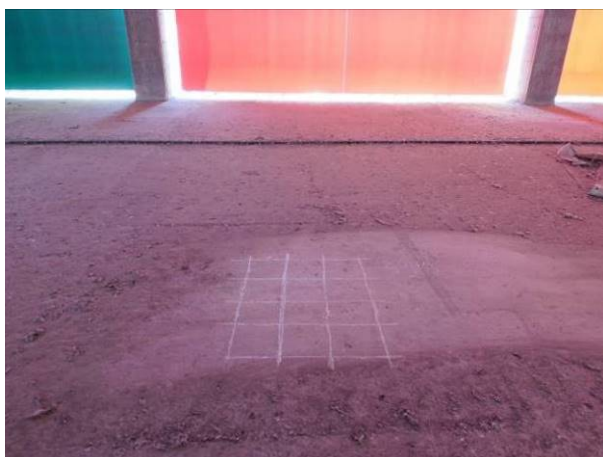
Fig. 24 – Idem. Piso 2. Zona Z(2).2, com deteção da malha de armaduras na face superior da laje, com recurso ao equipamento detetor de armaduras (pacómetro), para extração de três carotes (designadas de C10, C11 e C12) destinadas a ensaios laboratoriais (ensaios de compressão).

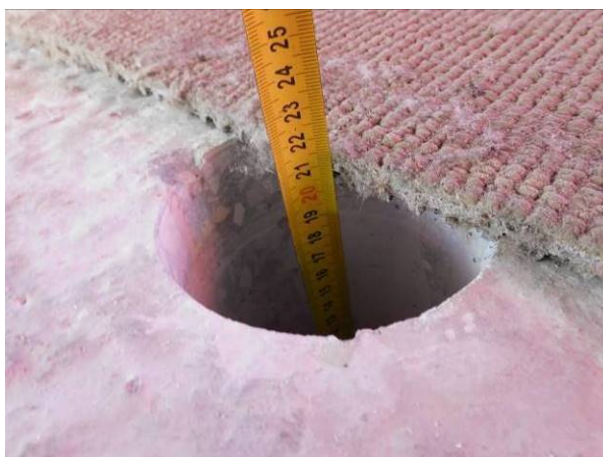
Fig. 26 – Idem. Idem. Idem. Pormenor de medição da espessura da laje, com 0,20m, através do furo de inspeção realizado no orifício de extração da carote C11.

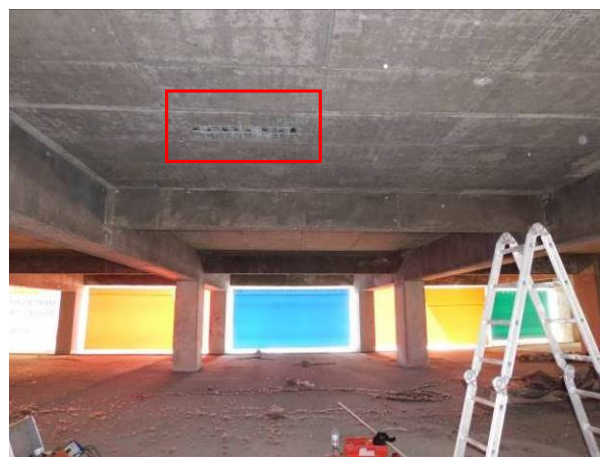
Fig. 27 – Idem. Idem. Zona Z(2).2, com realização de ensaios esclerométricos e ultrassónicos, através do método indireto, na face inferior da laje.

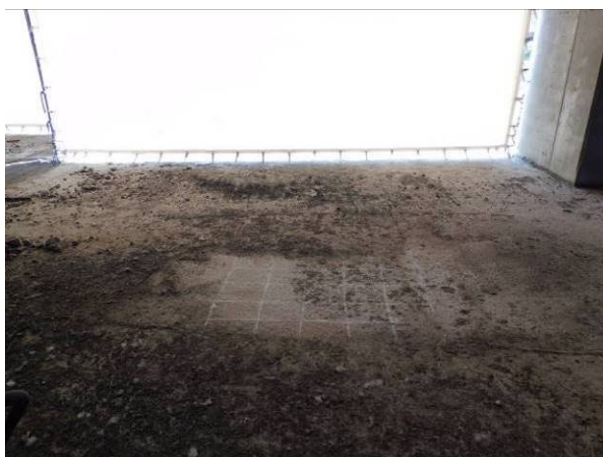
Fig. 28 – Idem. Piso 2. Zona Z(2).3, com deteção da malha de armaduras na face superior da laje, com recurso ao equipamento detetor de armaduras (pacómetro), para extração de três carotes (designadas de C7, C8 e C9) destinadas a ensaios laboratoriais (ensaios de compressão) e realização de janela de inspeção para extração de dois varões (amostras designadas de A1 e A2) destinados a ensaios laboratoriais de tração.

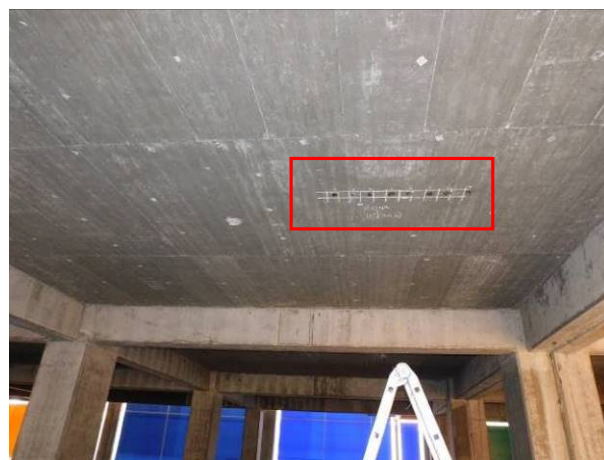
Fig. 31 – Idem. Idem. Zona Z(2).3, com realização de ensaios esclerométricos e ultrassónicos, através do método indireto, na face inferior da laje.

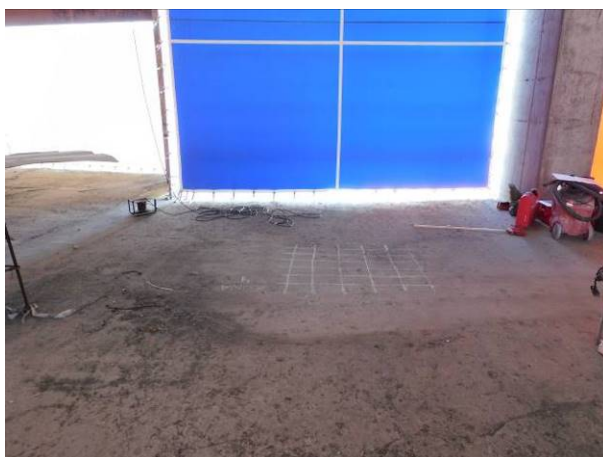
Fig. 32 – Idem. Piso 2. Zona Z(2).4, com deteção da malha de armaduras na face superior da laje, com recurso ao equipamento detetor de armaduras (pacómetro), para extração de três carotes (designadas de C1, C2 e C3) destinadas a ensaios laboratoriais (ensaios de compressão).

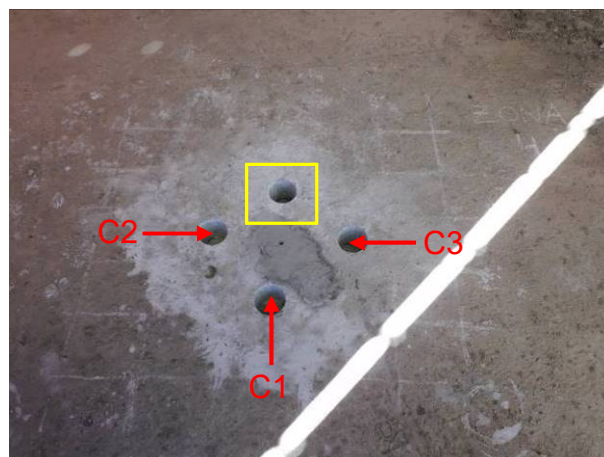
Fig. 33 – Idem. Idem. Idem. Pormenor. Presença dum orifício (assinalado a amarelo) em que a carote extraída revelou comprimento insuficiente para ensaio laboratorial.

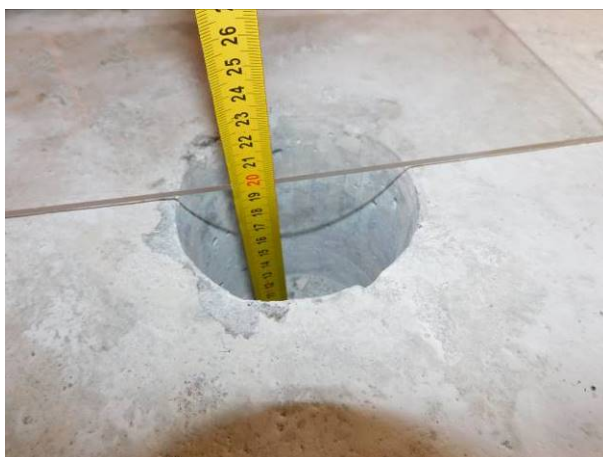
Fig. 34 – Idem. Idem. Idem. Pormenor de medição da espessura da laje, com 0,20m, através do furo de inspeção realizado no orifício de extração da carote C1.

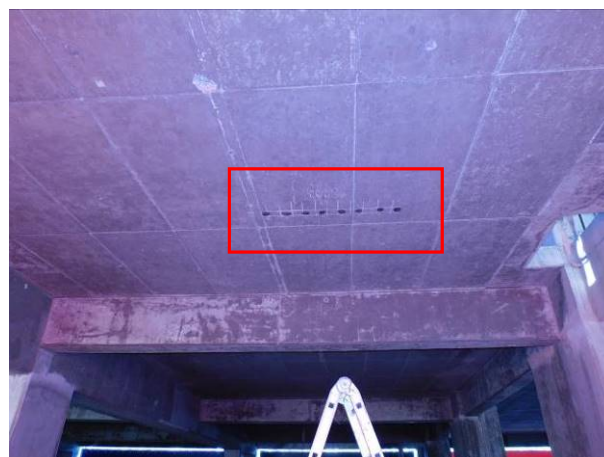
Fig. 35 – Idem. Idem. Zona Z(2).4, com realização de ensaios esclerométricos e ultrassónicos, através do método indireto, na face inferior da laje.

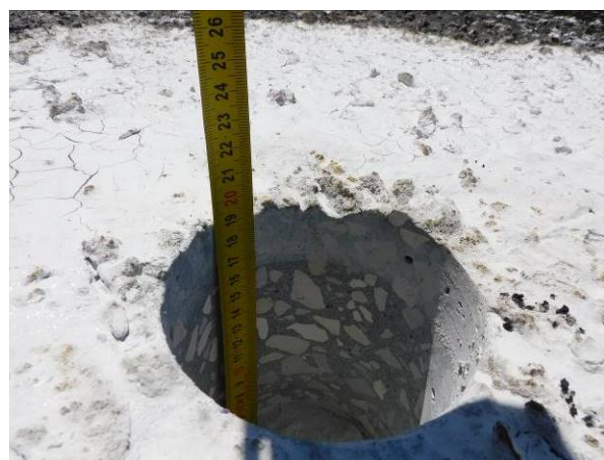
Fig. 39 – Idem. Idem. Idem. Pormenor de medição da espessura da laje, com 0,19m, através do furo de inspeção realizado no orifício de extração da carote C18.

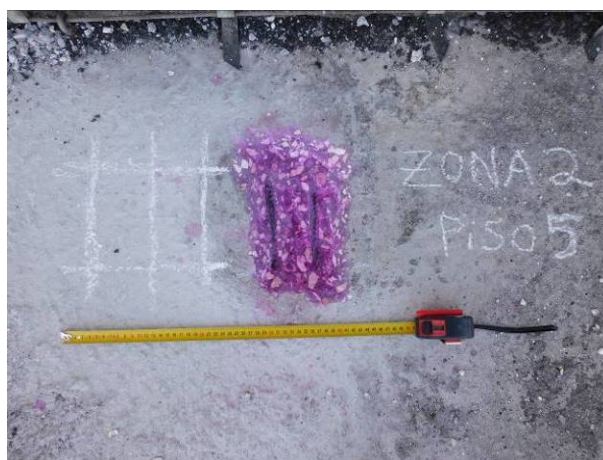
Fig. 40 – Idem. Idem. Zona Z(5).2, com sondagem realizada para medição da profundidade de carbonatação.

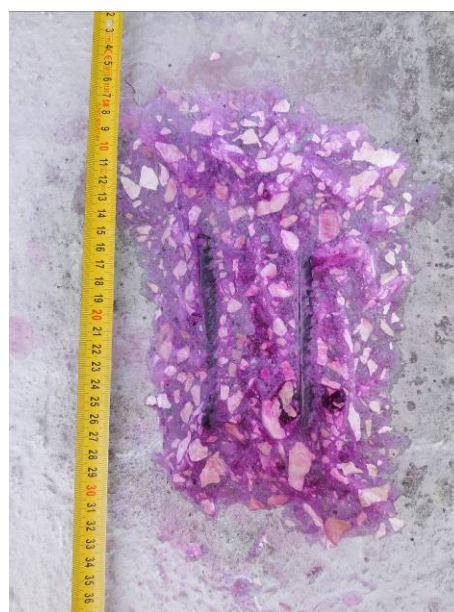
Fig. 41 – Idem. Idem. Idem. Pormenor.

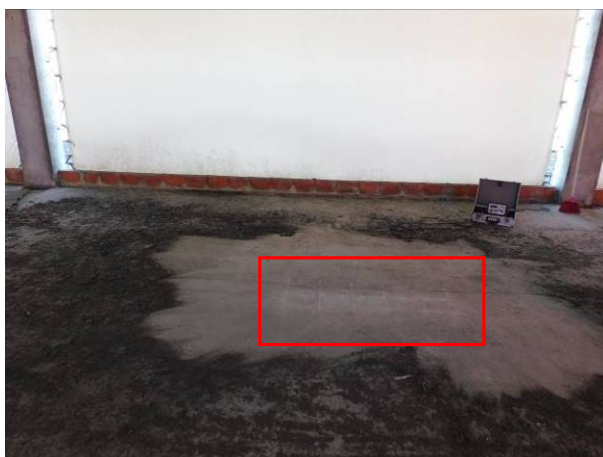
Fig. 44 – Idem. Idem. Zona Z(5).4, com realização de ensaios esclerométricos e ultrassónicos, através do método indireto, na face superior da laje.

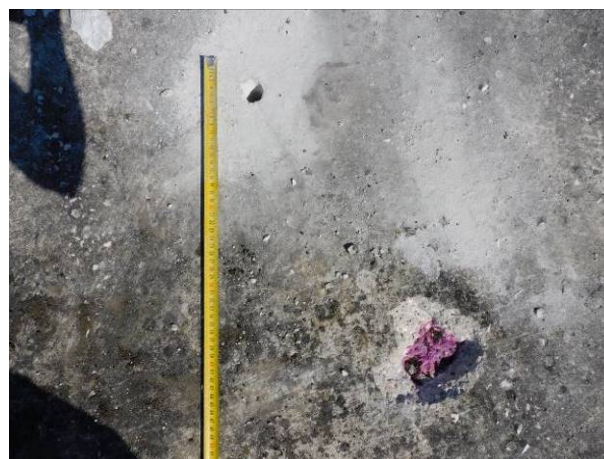
Fig. 47 – Idem. Piso 8. Pormenor da sondagem realizada na face superior da laje, para medição da profundidade de carbonatação. Furo de inspeção realizado para medição da espessura da laje.

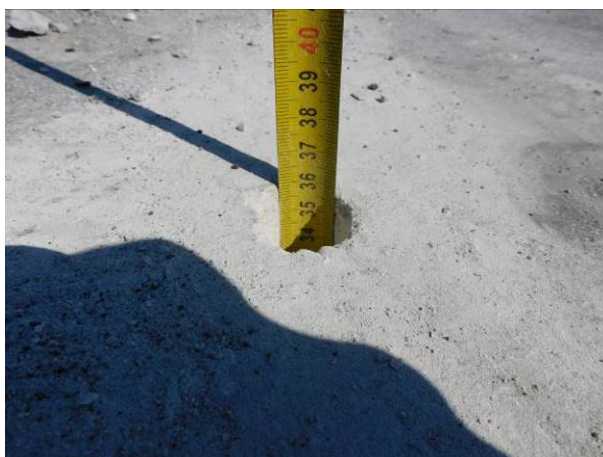
Fig. 48 – Idem. Idem. Pormenor de medição da espessura da laje, com 0,355m, através do furo de inspeção realizado.

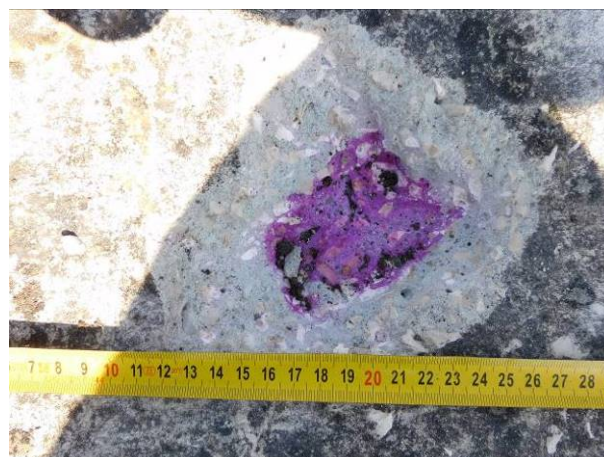
Fig. 49 – Idem. Idem. Pormenor da sondagem realizada para medição da profundidade de carbonatação.

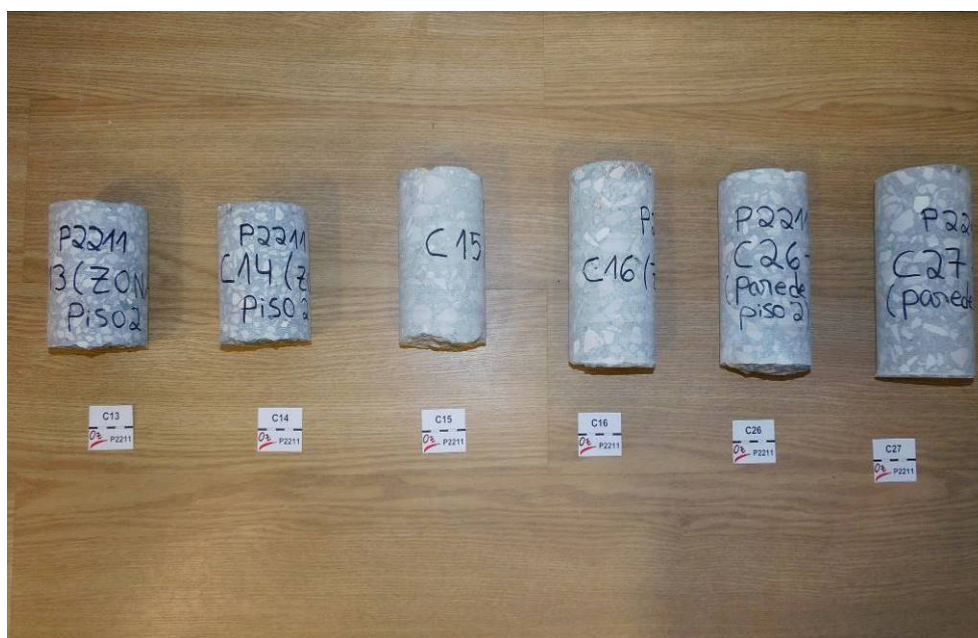
Fig. 50 – Avaliação da resistência atual dos betões. Carotes extraídas de paredes – C13, C14, C26 e C27 (paredes do piso 2), C15 e C16 (paredes do piso 0), destinadas ao ensaio de rotura à compressão, antes da preparação dos provetes. Betões de aspeto compacto, com agregados grosseiros, predominantemente, de natureza calcária que, em geral, apresentam distribuição homogénea. Com formas angulares, os agregados grosseiros, possuem dimensões até 22mm.

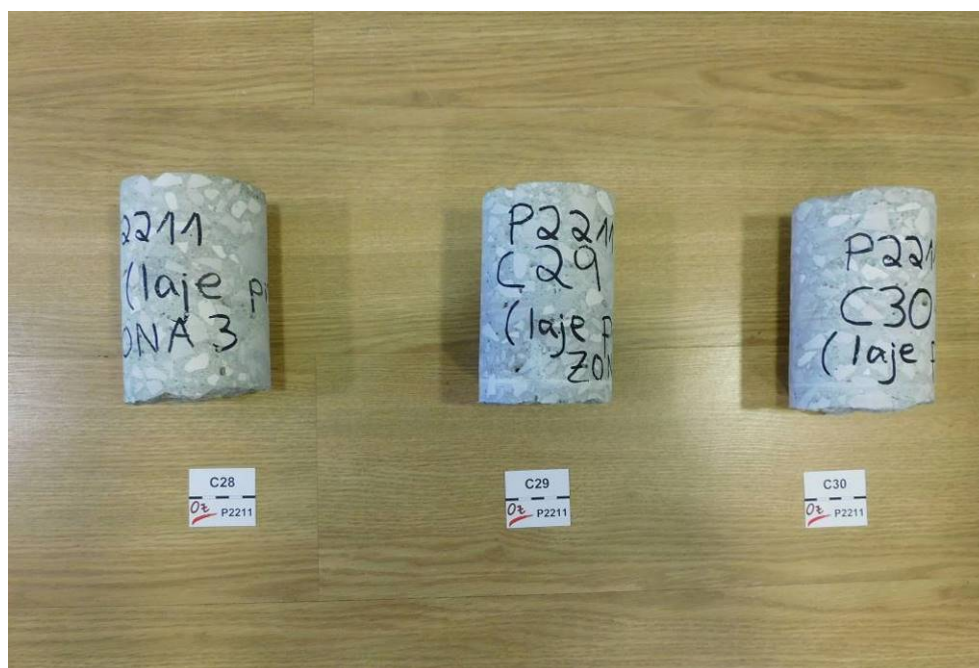
Fig. 51 – Avaliação da resistência atual dos betões. Carotes extraídas de lajes – C28 a C30 (lajes do pavimento do piso 0), destinadas ao ensaio de rotura à compressão, antes da preparação dos provetes. Betões de aspeto compacto, com agregados grosseiros, predominantemente, de natureza calcária que, em geral, apresentam distribuição homogénea. Com formas angulares, os agregados grosseiros, possuem dimensões até 21mm.

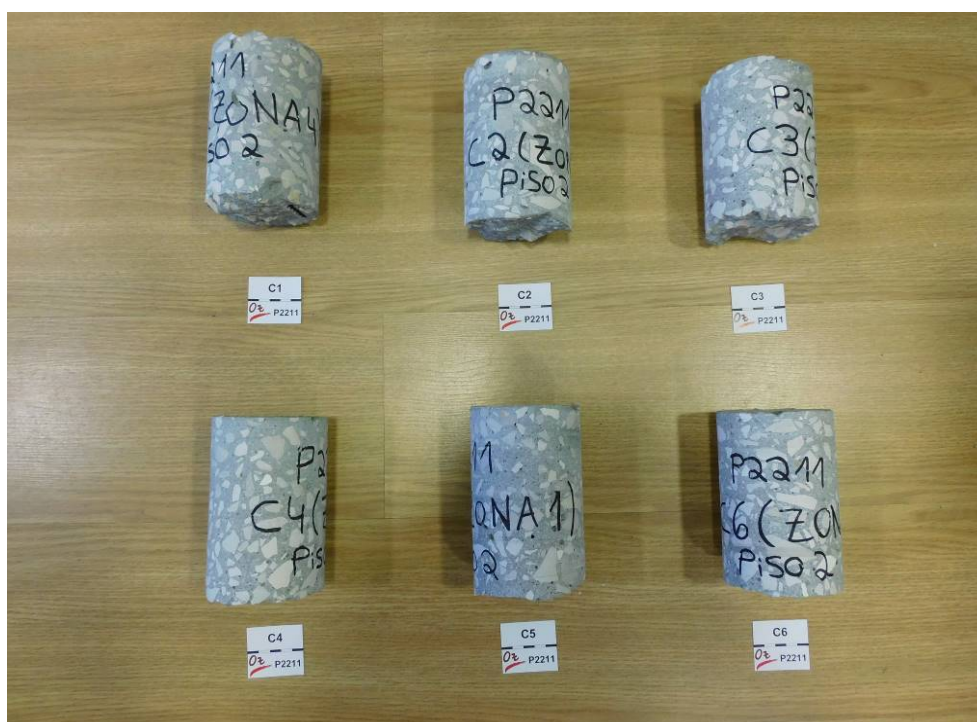
Fig. 52 – Avaliação da resistência atual dos betões. Carotes extraídas de lajes – C1 a C6 (lajes do pavimento do piso 2), destinadas ao ensaio de rotura à compressão, antes da preparação dos provetes. Betões de aspeto compacto, com agregados grosseiros, predominantemente, de natureza calcária que, em geral, apresentam distribuição homogénea. Com formas angulares, os agregados grosseiros, possuem dimensões até 21mm.

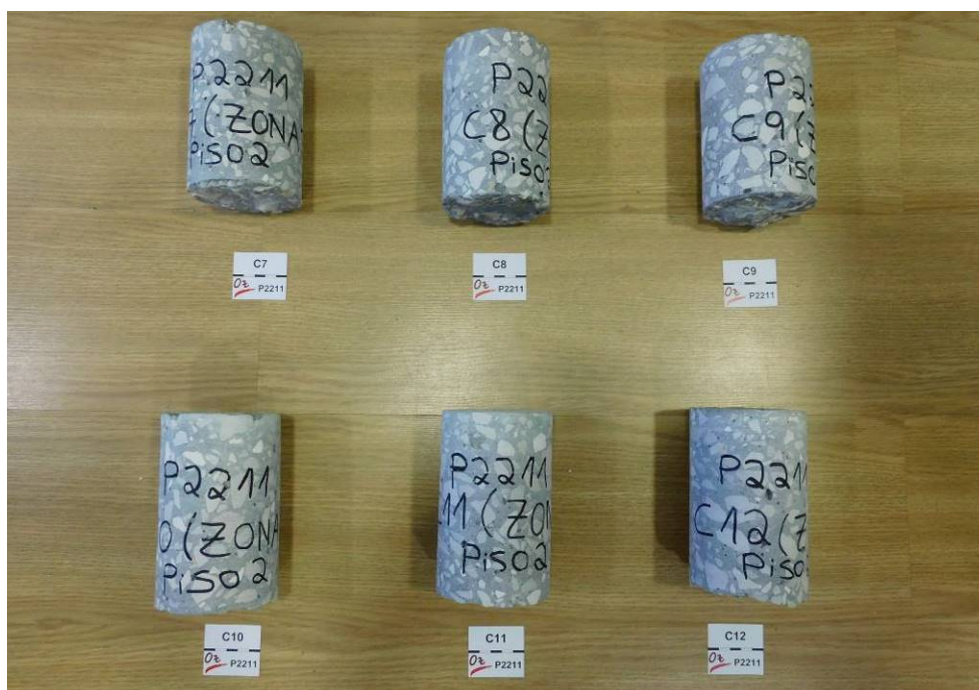
Fig. 53 – Avaliação da resistência atual dos betões. Carotes extraídas de lajes – C7 a C12 (lajes do pavimento do piso 2), destinadas ao ensaio de rotura à compressão, antes da preparação dos provetes. Betões de aspeto compacto, com agregados grosseiros, predominantemente, de natureza calcária que, em geral, apresentam distribuição homogénea. Com formas angulares, os agregados grosseiros, possuem dimensões até 22mm.

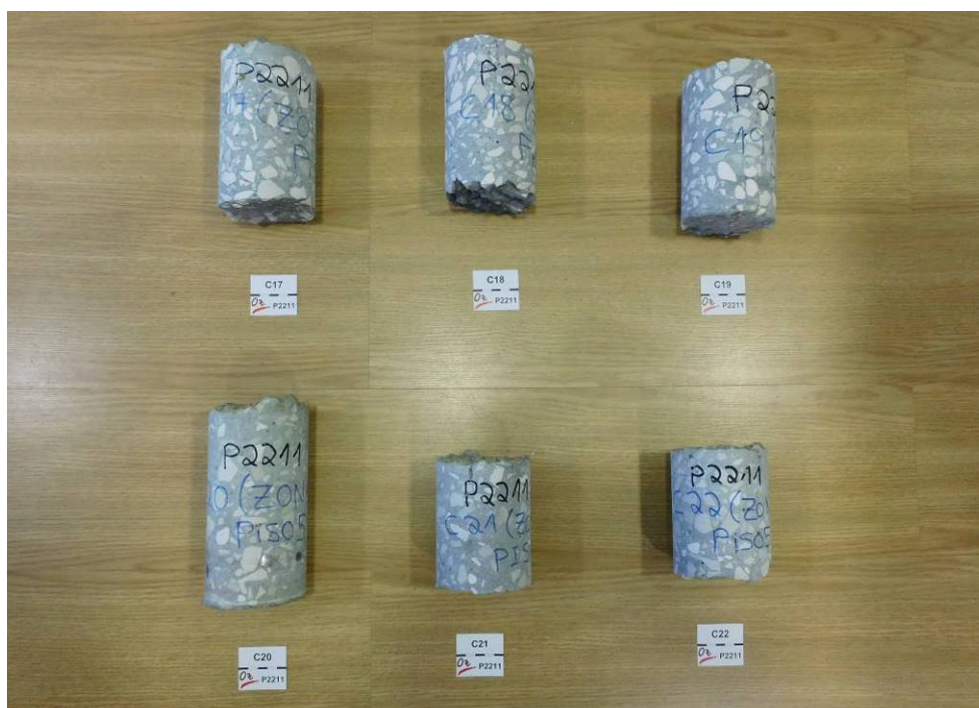
Fig. 54 – Avaliação da resistência atual dos betões. Carotes extraídas de lajes – C17 a C22 (lajes do pavimento do piso 5), destinadas ao ensaio de rotura à compressão, antes da preparação dos provetes. Betões de aspeto compacto, com agregados grosseiros, predominantemente, de natureza calcária que, em geral, apresentam distribuição homogénea. Com formas angulares, os agregados grosseiros, possuem dimensões até 22mm.

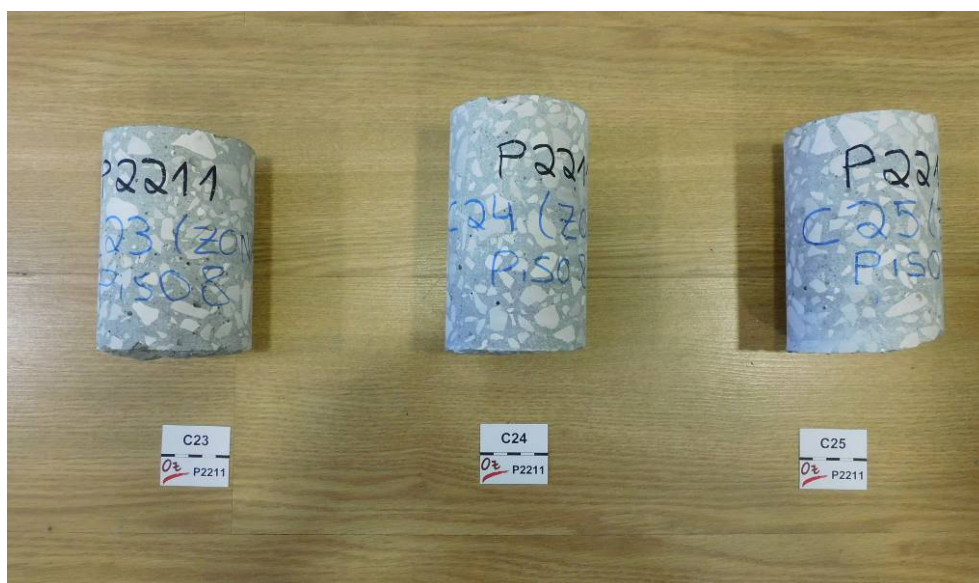
Fig. 55 – Avaliação da resistência atual dos betões. Carotes extraídas de lajes – C23 a C25 (lajes do pavimento do piso 8), destinadas ao ensaio de rotura à compressão, antes da preparação dos provetes. Betões de aspeto compacto, com agregados grosseiros, predominantemente, de natureza calcária que, em geral, apresentam distribuição homogénea. Com formas angulares, os agregados grosseiros, possuem dimensões até 19mm.

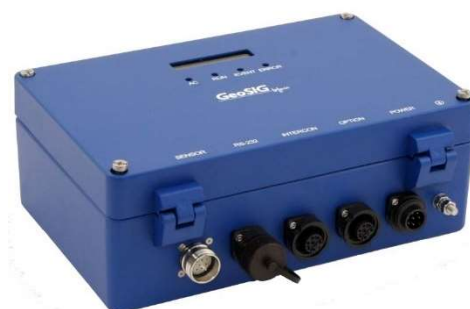
Os registos de vibração foram efetuados com o recurso a uma unidade triaxial de registo digital de acelerações da marca GEOSIG, modelo GSR-18 (com sensor interno Force Balance), análoga à apresentada na Figura 1.

Figura 1: Unidade triaxial de registo de acelerações GEOSIG GSR-18

Não se entra aqui em detalhe sobre as especificações técnicas da unidade utilizada mas pode referir-se que a mesma é indicada para situações de vibrações de muito reduzida amplitude e frequência, características comuns em ensaios de identificação modal de edifícios. A conversão analógico-digital é realizada com uma resolução de 18 bits. Os acelerómetros encontram-se orientados segundo as designadas direções X e Y (correspondentes respetivamente à maior e menor dimensão horizontais da unidade) e Z (vertical), pelo que da instalação da unidade sobre o pavimento decorre a orientação dos eixos horizontais.
