INFORMAÇÃO TÉCNICA – TRABALHOS COMPLEMENTARES 02

PROCESSO | T34/2017 Reabilitação, Requalificação, Restauro e Conservação do Centro de Artes Villa Portela – Leiria

Data: 13.05.2024

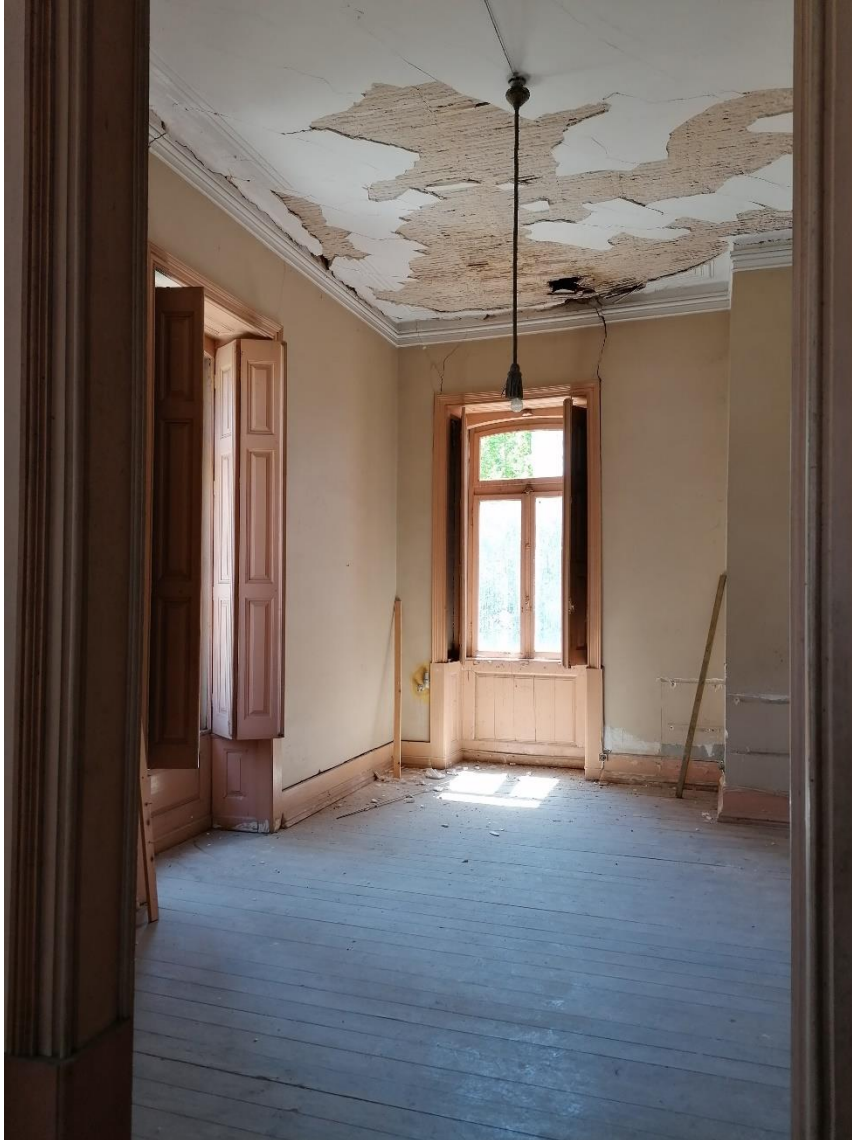
Foto 09 – elementos fissurados e descolados

Constatada a situação, a equipa de restauro propôs a reabilitação do tecto e sancas com recurso à substituição de todos os elementos degradados por réplicas dos originais, a demolição cuidada do estuque do tecto e a reconstituição do mesmo e das sancas, de modo a igualar o original. Perante a situação de degradação extrema dos mesmos, julga-se necessária a intervenção, de modo que todo o conjunto seja consolidado e ofereça garantias de estabilidade e harmonia com o Edifício em que se insere.

Será necessária a demolição e reconstrução de tecto do compartimento 1.13, uma vez que o seu estado de degradação não permitiu à equipa de restauração aplicar consolidantes e tratar as superfícies, que se destacaram e caíram, comprovando-se a sua fragilidade e podridão. Este compartimento estava visivelmente distorcido, em especial na parede sul e tecto, como anteriormente se referiu.
