Reerguer Leiria

DANOS DECORRENTES DA
DEPRESSÃO "KRISTIN"

EQUIPAMENTOS CULTURAIS

Leiria
Câmara Municipal

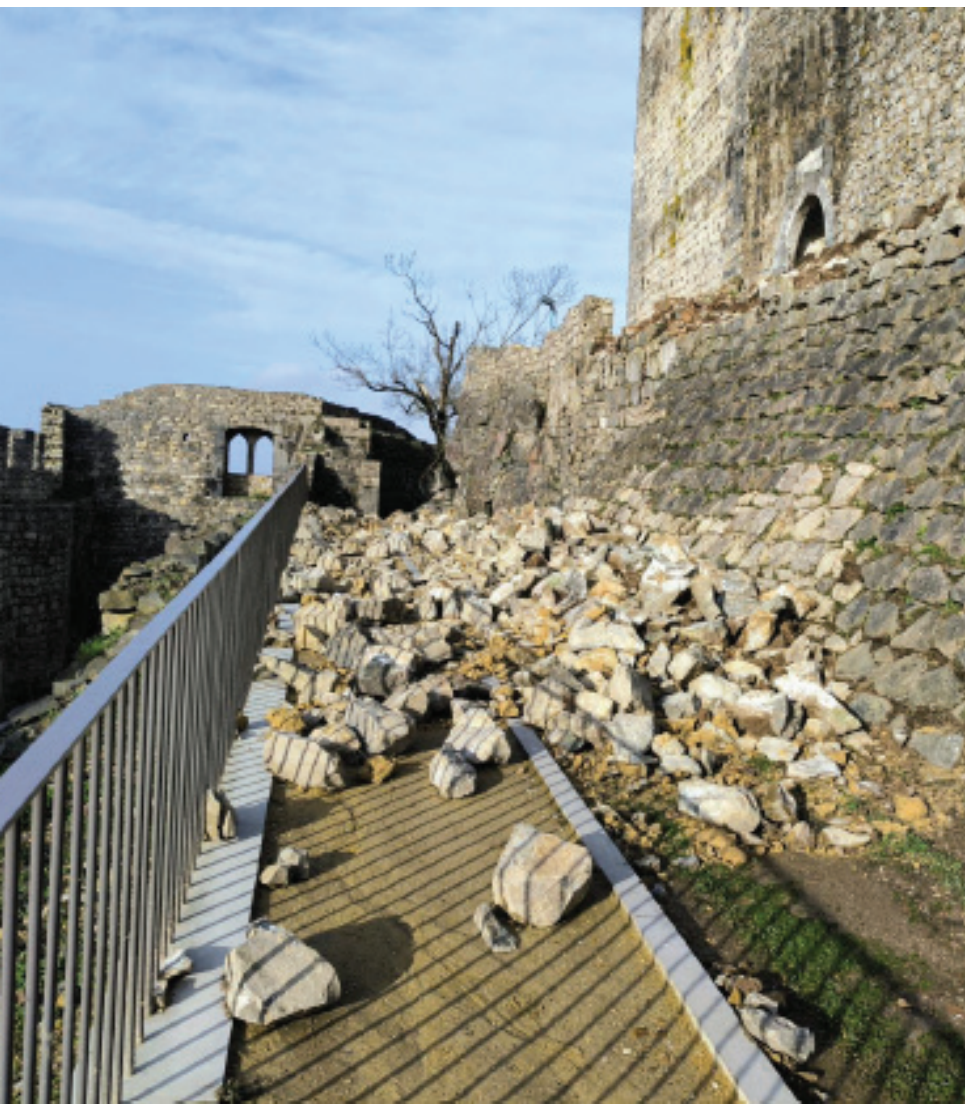
Estruturas: Derrocada parcial de muralha; Fissuras e fendas nos Paços Novos, varandins, Torreão Sul e Porta da Traição.

Coberturas: Telhados levantados/danificados (Igreja da Pena, Casa da Guarda, Paços Novos), destelhamentos e infiltrações generalizadas.

Interiores: Humidades em tetos (madeira e falsos), queda pontual de revestimentos;

Vãos: Portas, janelas e claraboias danificadas ou destruídas.

Sistemas: Iluminação exterior avariada e falhas de energia; Exterior: queda massiva de árvores, forte erosão dos solos e risco acrescido para muralhas e encostas;

Outros: Danos na sinalética.

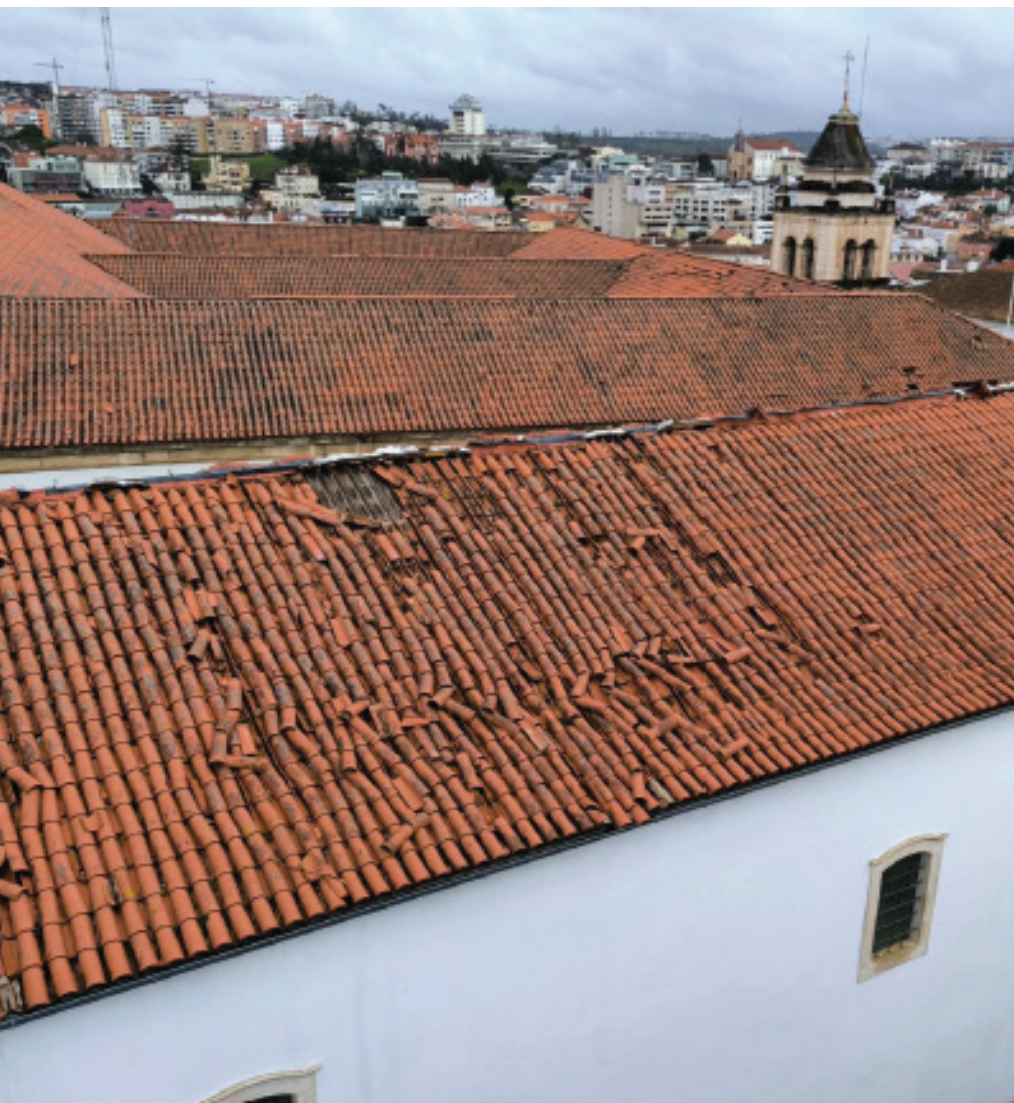
Cobertura: Telhas deslocadas e partidas; zonas destelhadas (telhas e cumeeira); subtelha visível;
Portas: Danos nas portas e fechadura devido ao vento; queda de painéis de exposição.
Sistemas: Iluminação exterior danificada; central de incêndio em alarme (não rearma).
Mobiliário/exposição: Cerca de 7 cadeiras riscadas e 3 painéis de exposição danificados.
Elementos patrimoniais: Fratura e perda de elementos pétreos do arco do portal da igreja.

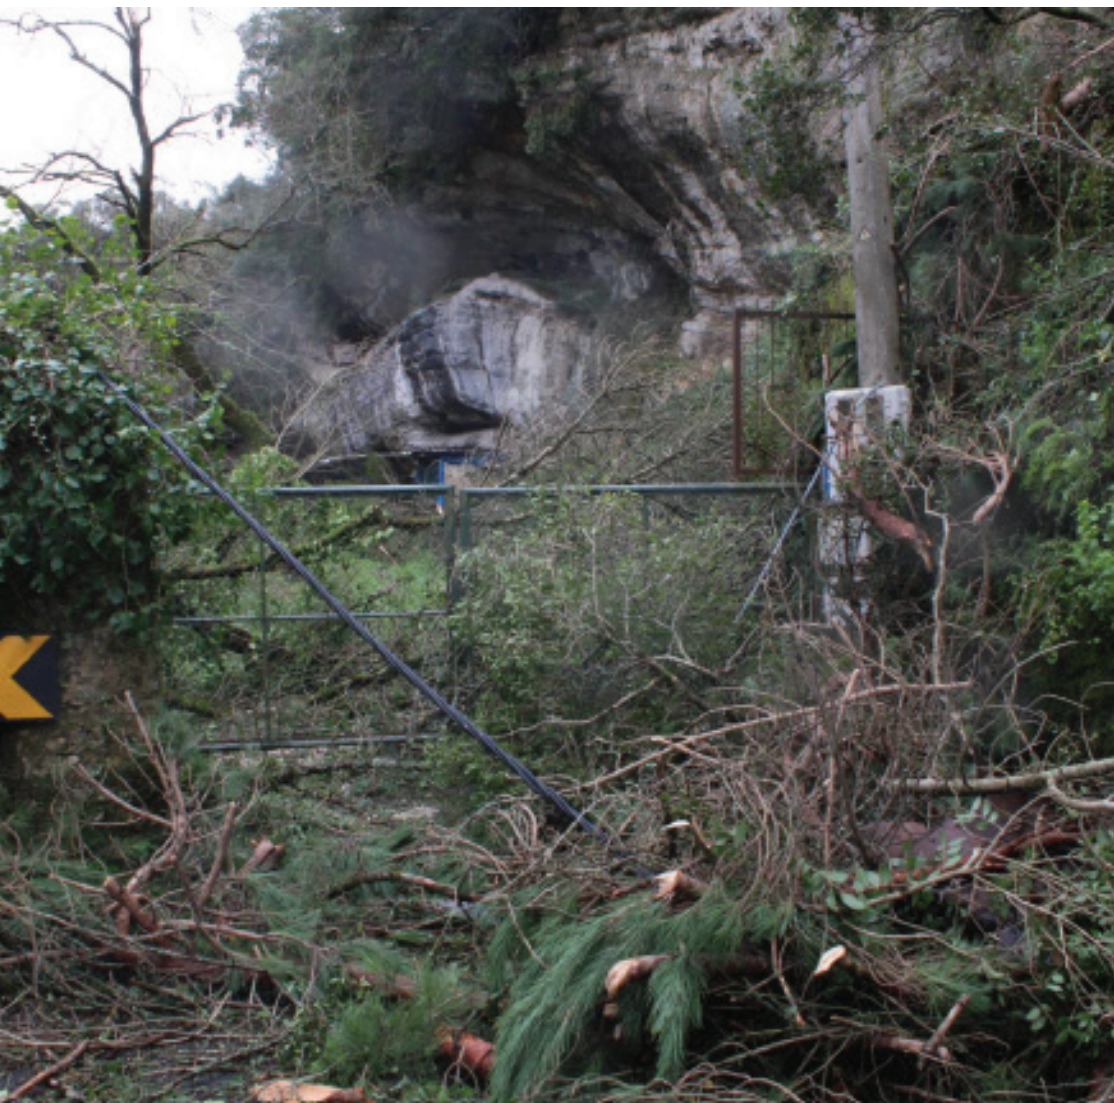
ABRIGO DO LAGAR VELHO

Acervo e contexto arqueológico: Contexto arqueológico em risco, com colapso de perfis de escavação e acumulação de água em sondagens;

Envolvente e riscos associados: Múltiplas árvores caídas, partidas ou em risco de queda, incluindo uma com risco para a via pública e ALV; Risco acrescido de inundação devido ao aumento do caudal da ribeira e obstruções por árvores caídas;

Estruturas e coberturas: Fissuras e destacamentos no topo da estrutura do abrigo; Telheiro em chapa destruído, com árvores e pedras sobre a estrutura remanescente;

Infraestruturas técnicas: Instalações elétricas afetadas, com cabos no chão e árvores sobre o quadro elétrico (sem possibilidade de observação); Redes de água potencialmente afetadas;

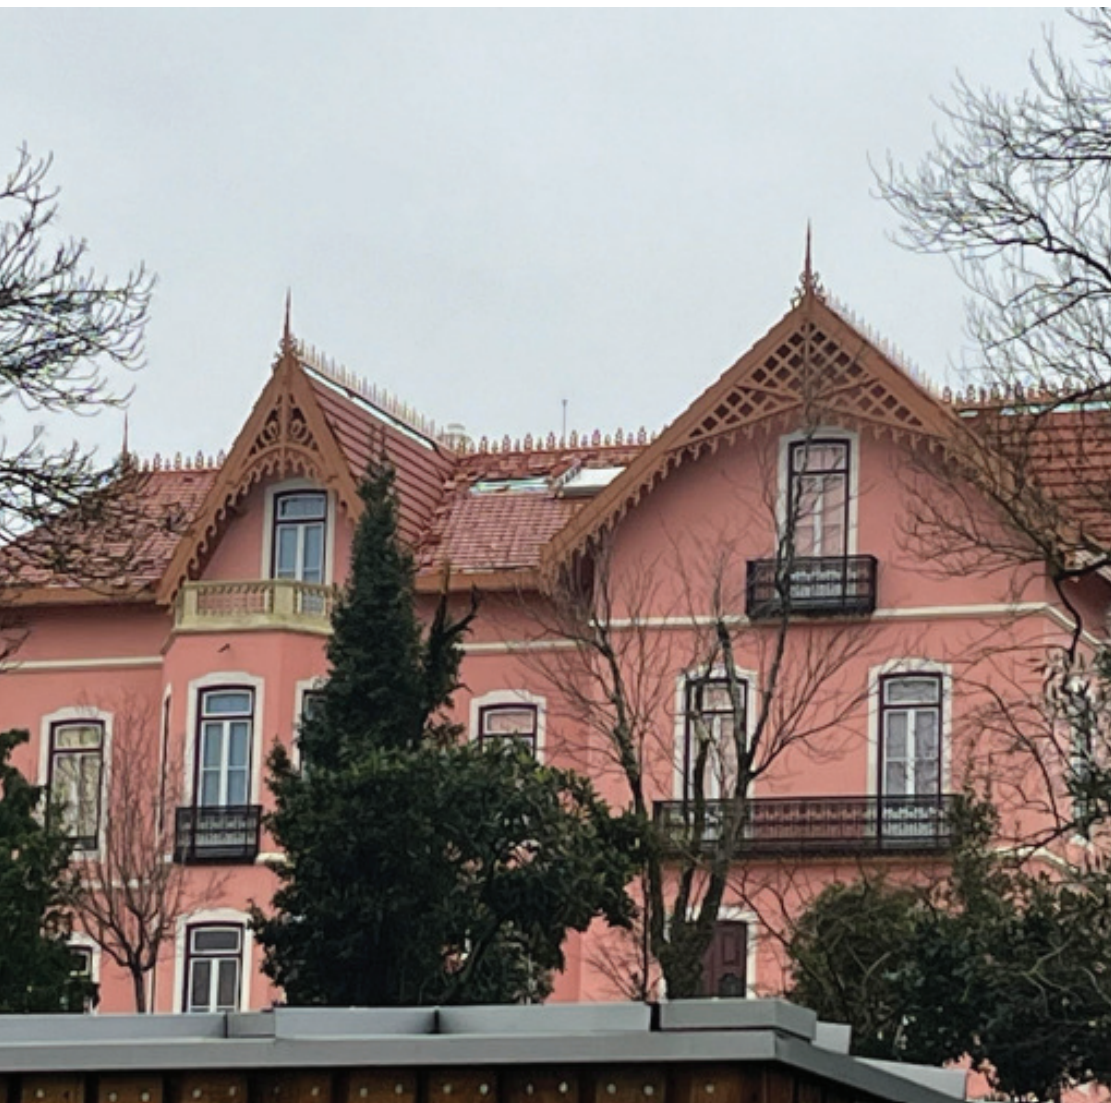
VILLA PORTELA
MONUMENTO DE INTERESSE MUNICIPAL

Perda generalizada de telhas; Escorrências de água no Edifício B (Laboratórios Criativos); Edifício Observatório totalmente comprometido por queda de árvore; Destruição de cerca de 80% do parque arbóreo; Danos em câmaras de vigilância e postes de iluminação; Casa dos Pássaros danificada; Cafeteria com cobertura arrancada; Muro contíguo à Rua José Jardim comprometido; Escultura "Kyno" danificada; Instalações sanitárias exteriores com danos nas coberturas

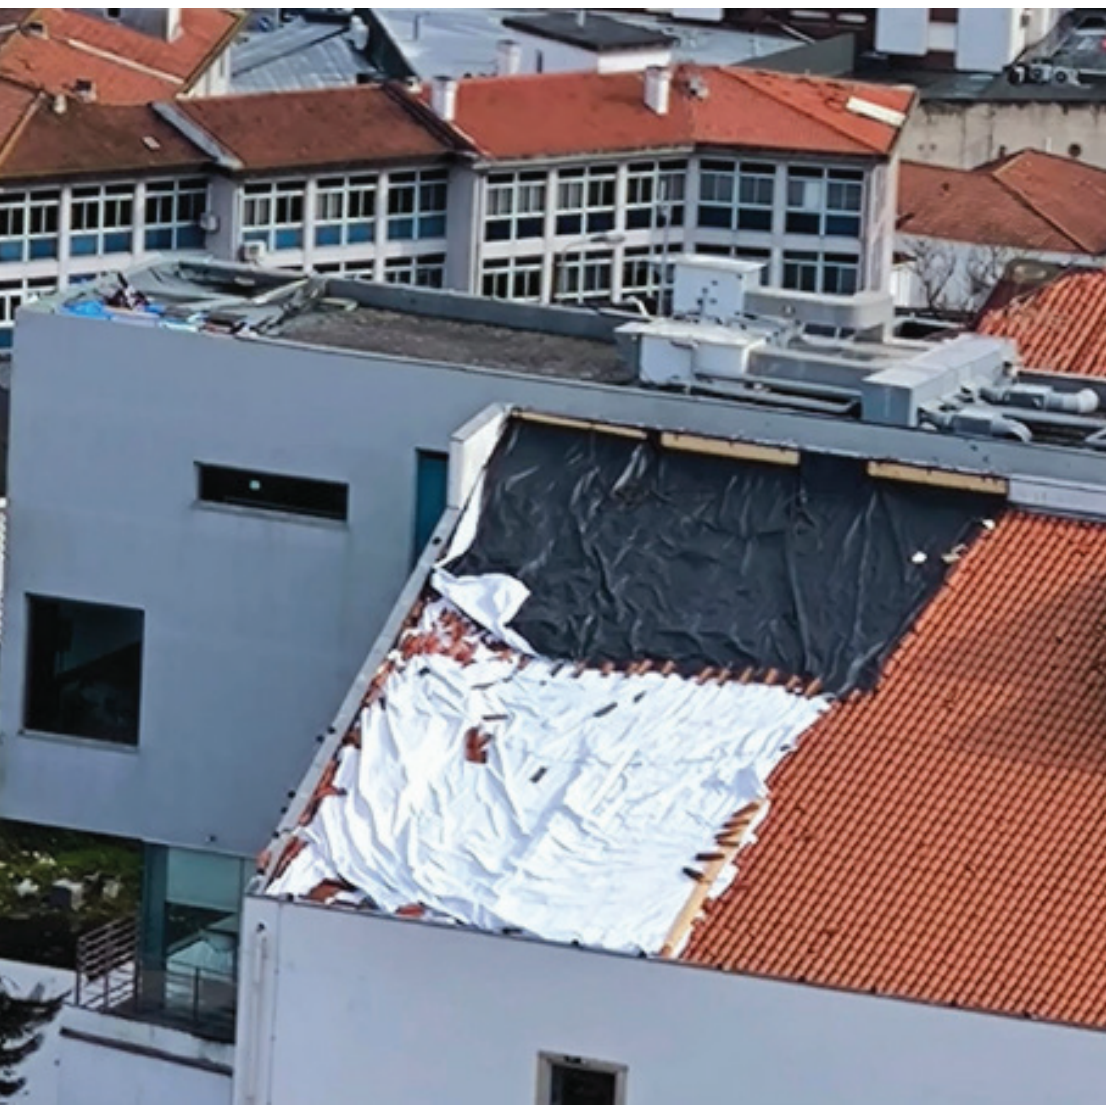
Coberturas: Telhados, claraboias (3) e caleiras gravemente danificados, com infiltrações generalizadas.

Fachadas e vãos: Coroamentos, rebocos, portas e janelas arrancados ou partidos.

Interiores: tetos, pavimentos e madeiras afetados por muita água.

Sistemas: AVAC, eletricidade, CCTV, incêndio e intrusão com falhas ou inoperacionais.

Bens: Danos em mobiliário, equipamentos informáticos e acervo cultural (projedor de cinema).

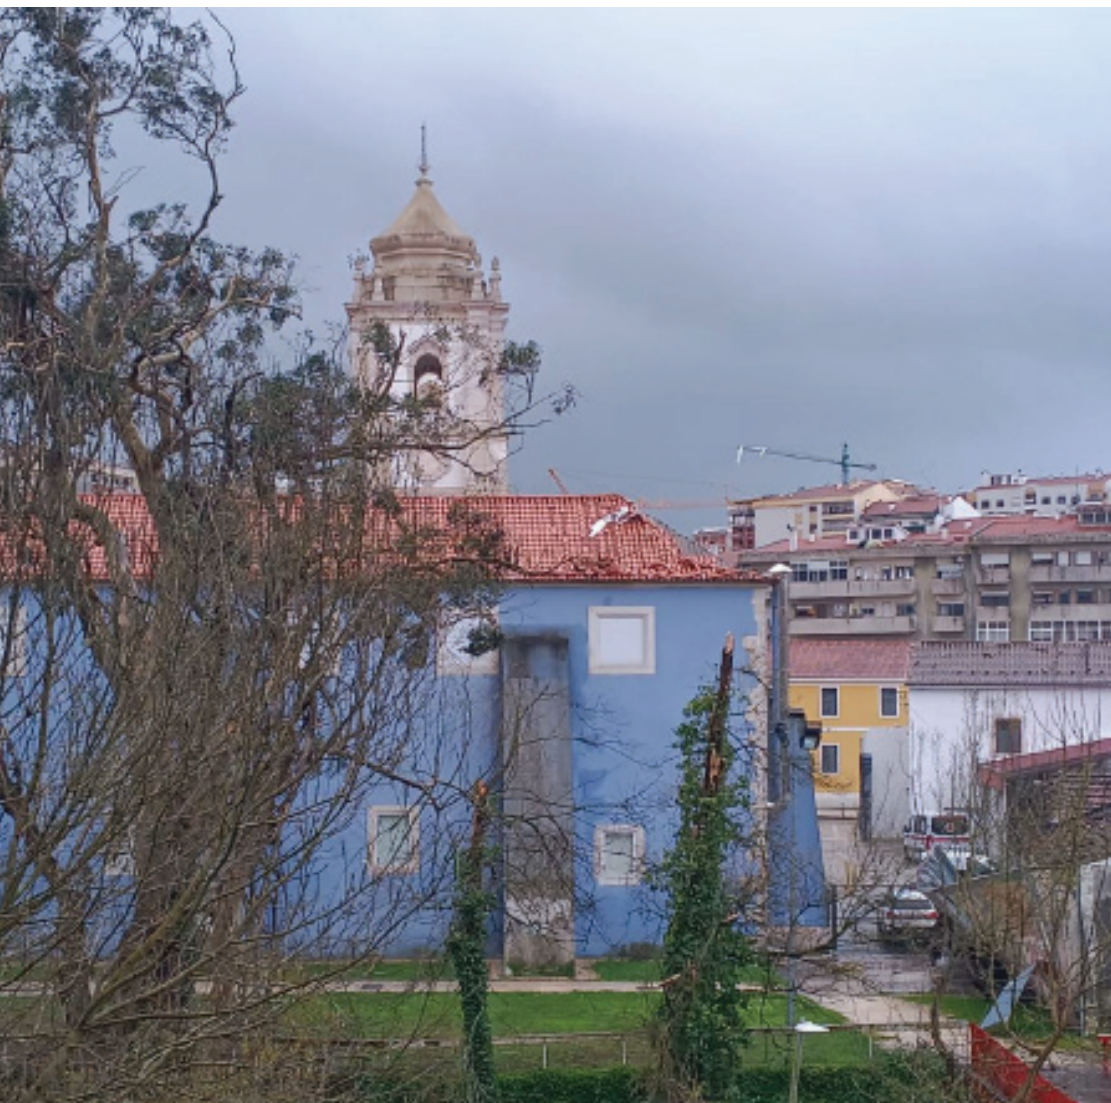
Coberturas/estruturas: Fissuras nos beirados; telhas deslocadas/partidas; zonas destelhadas; caleiras obstruídas; subtelha danificada com infiltrações.

Fachadas: Queda de reboco no claustro.

Portas e janelas: Portas de vidro e madeira danificadas; portão lateral descaído; janelas/portadas danificadas com entrada de água (proteções provisórias);

Mobiliário: Receção e loja com mobiliário e expositores danificados; painéis em risco de queda.

Outros: Para-raios inoperacional; chaminé técnica do laboratório danificada.

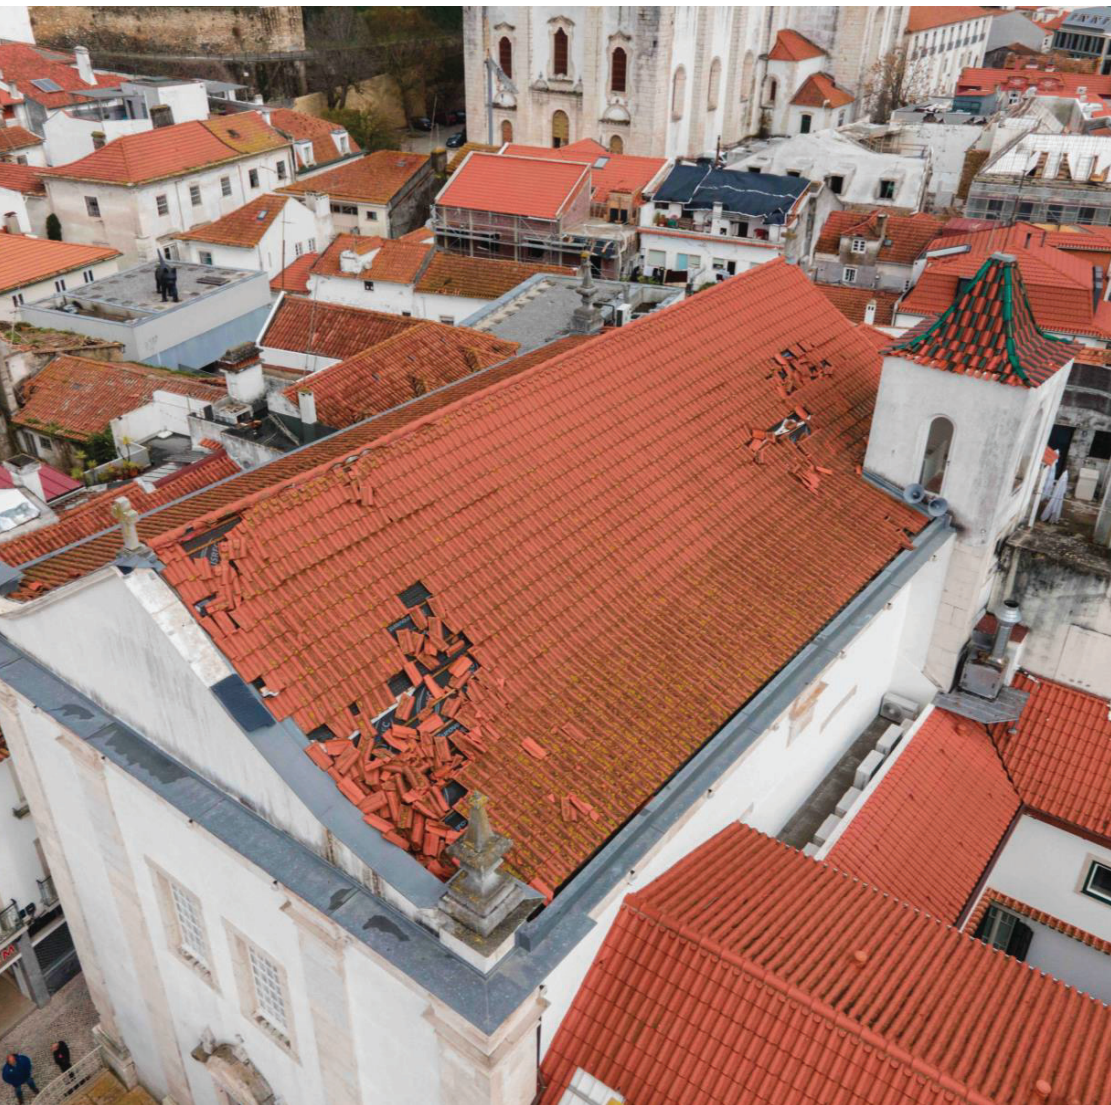
IGREJA DA MISERICÓRDIA

Cobertura: Telhas/telhão deslocados, zonas destelhadas, infiltrações ativas.

Elementos artísticos: Teto de madeira policroma em risco; Fachada: danos no frontão e rebocos.

Interior: Água a pingar e marcas de humidade;
Sistemas: elétrico e segurança por avaliar; informática sem rede.

Acervo: Peças de terceiros em risco, parcialmente protegidas

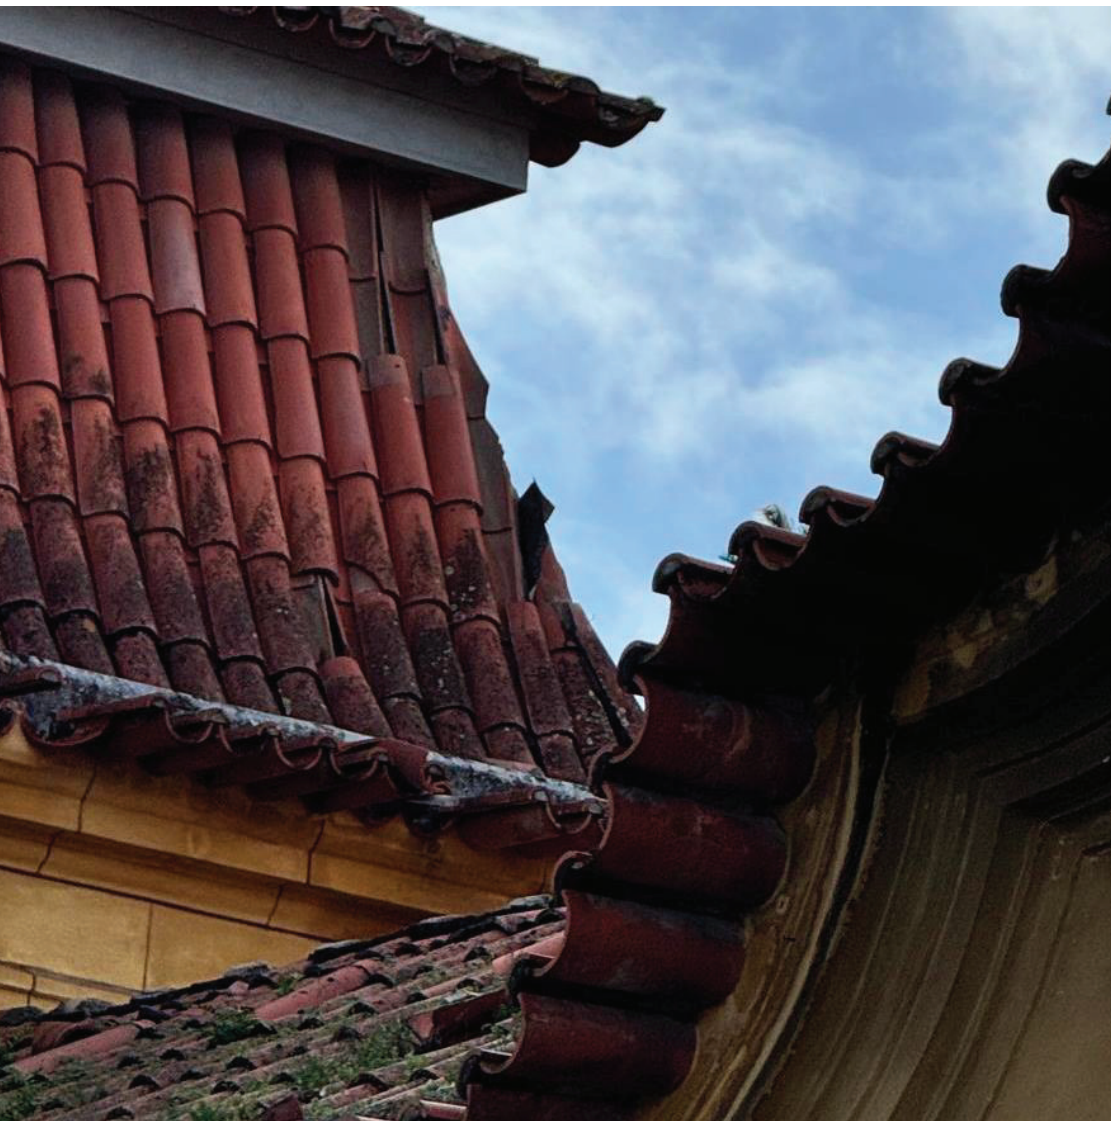
MERCADO DE SANT'ANA

Telhas arrancadas, sobretudo nos torreões; Infiltrações de água na cobertura; Compromisso da segurança e funcionamento do edifício; Necessidade de verificação da estrutura de vidro do pátio.

Stay Lab – Galeria Manuel Artur dos Santos: Falta de telhas nas coberturas a nascente e sul; Infiltrações de água; Risco para instalações, equipamentos e mobiliário.

Parque de Estacionamento do Mercado de Sant'Ana: Inundação severa; Bombas extratoras inoperacionais; Agravamento de prejuízos e riscos para utilizadores e viaturas.

Teatro Miguel Franco: Inundação grave (mais de 1,20 m) no subpalco e salas de ensaio; Remoção de água demorada (mais de 10 horas, com gerador); Funcionamento do teatro comprometido; Porta do torreão sul danificada, sem garantia de segurança.

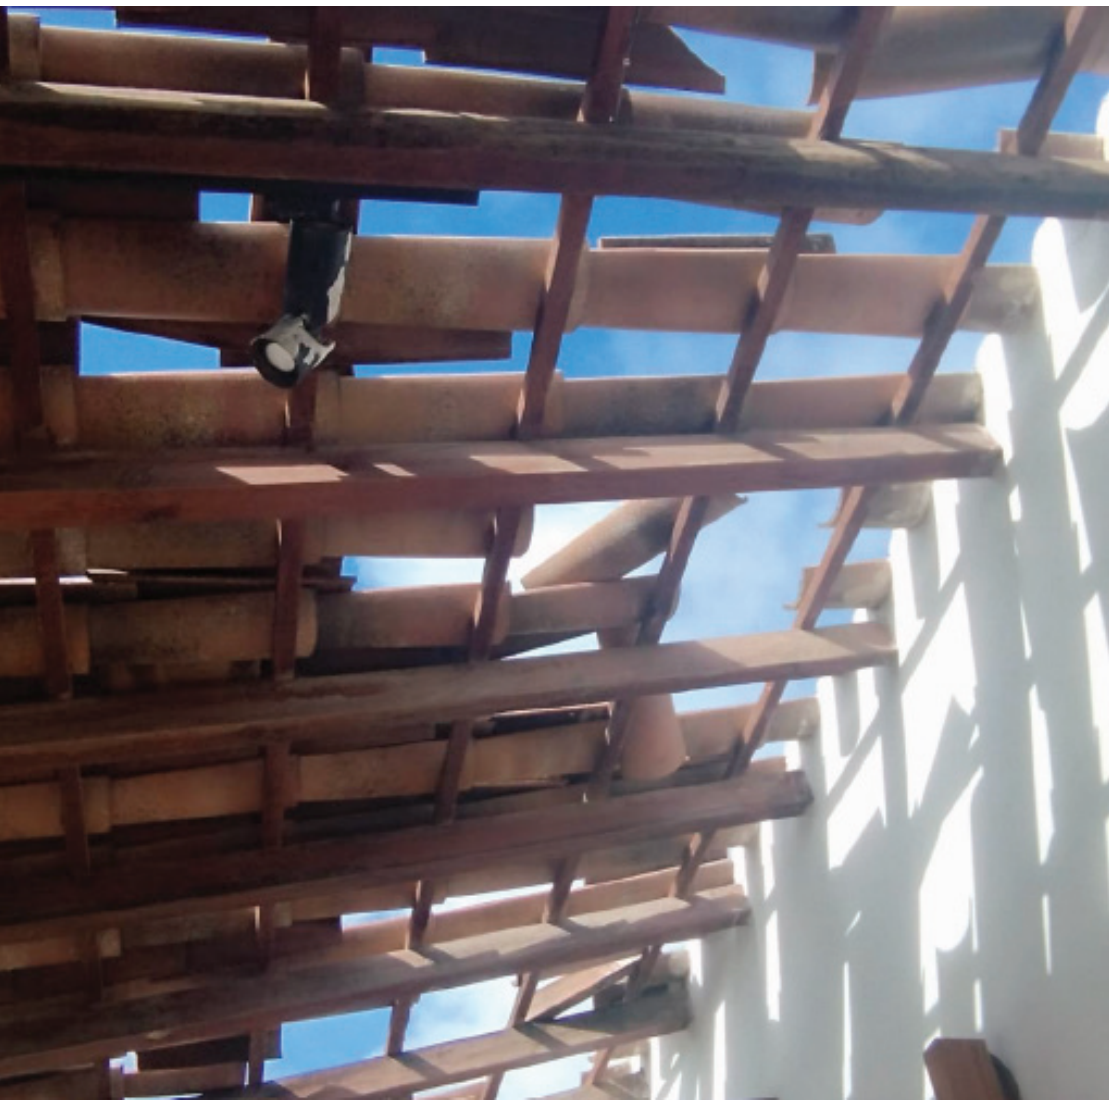
Coberturas: Telhados e caleiras gravemente danificados, com infiltrações generalizadas; Queda de chaminé.

Interiores: Tetos, pavimentos e madeiras afetados por muita água;

Sistemas: Rede elétrica fortemente afetada;

Bens: Danos em mobiliário e acervo. Exterior: Inundações que chegaram às instalações sanitárias

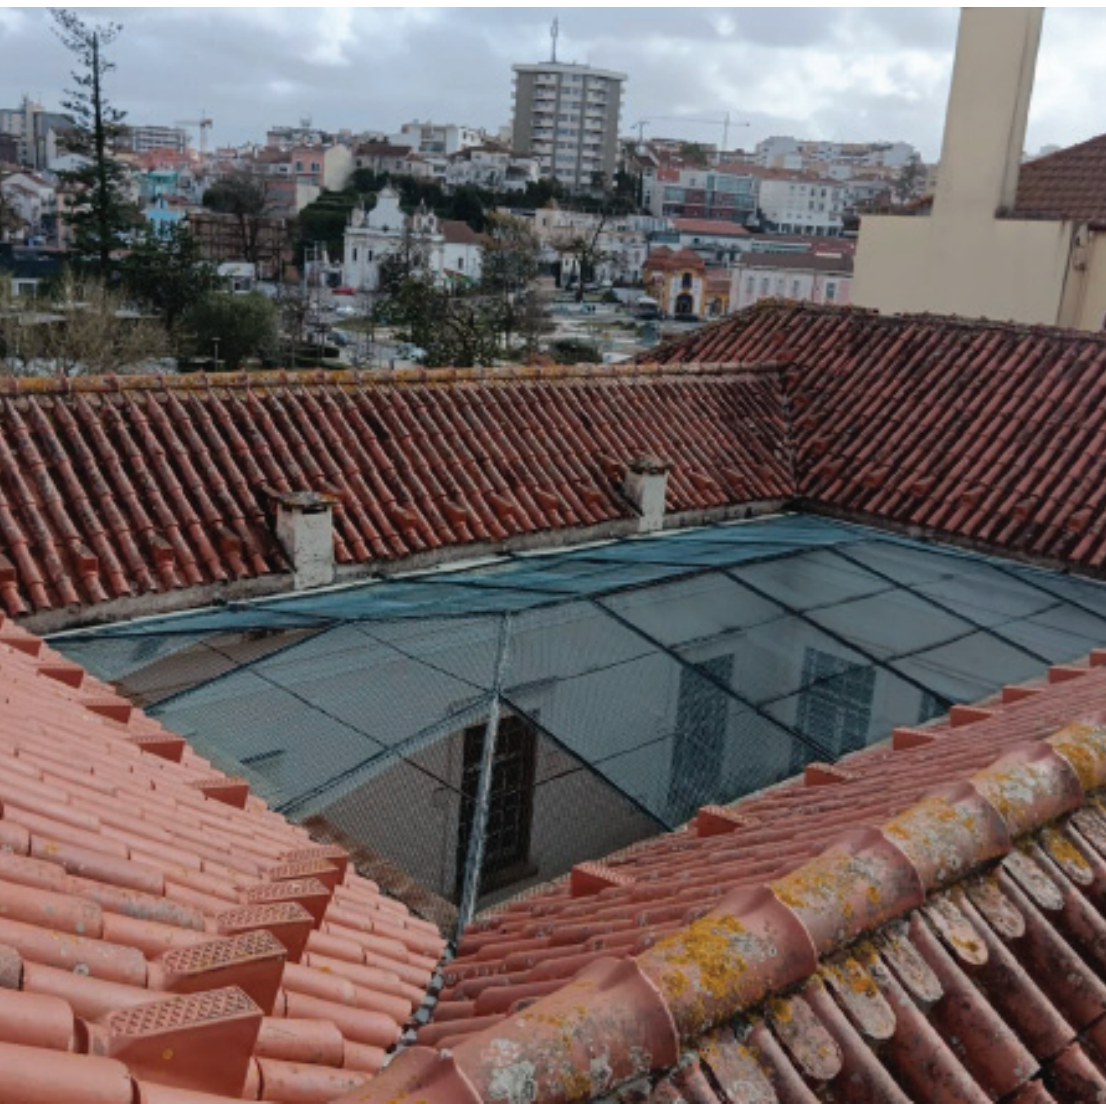
BAG - BANCO DAS ARTES GALERIA

Danos significativos nos telhados, sobretudo a norte;
Claraboia danificada; Infiltrações de água
generalizadas no interior; Fachada a permitir entrada
de água; Estrutura exterior do totem arrancada pelo
vento; Estrutura de gesso cartonado comprometida;

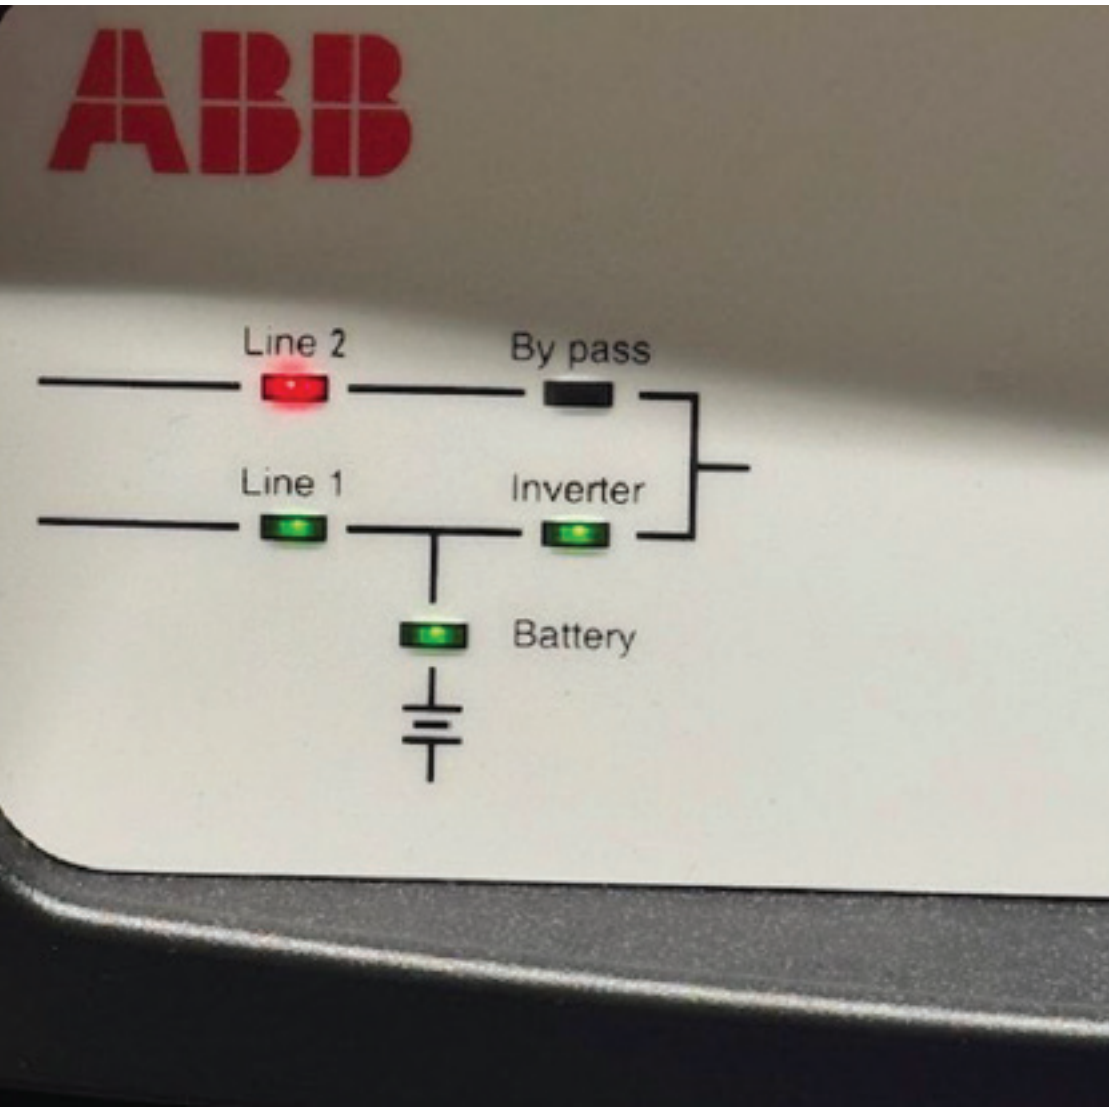
BLACK BOX

AVAC: avaria no sistema de AVAC - UPS

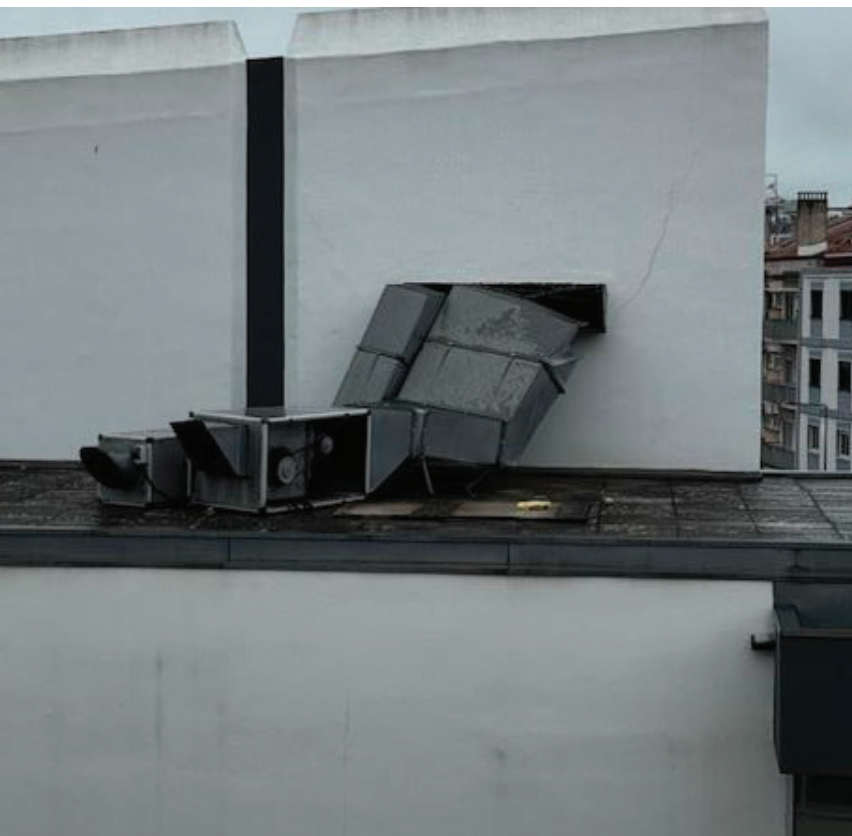
TEATRO JOSÉ LÚCIO DA SILVA

Infiltrações nas coberturas graves com danos no palco; Vidro da fachada principal partido; Conduitas de AVAC danificadas; Esplanada destruída; Portas danificadas; Central de incêndio avariada; Vários estores elétricos danificados; Motor da plataforma queimado; AINDA POR APURAR, outros danos elétricos.

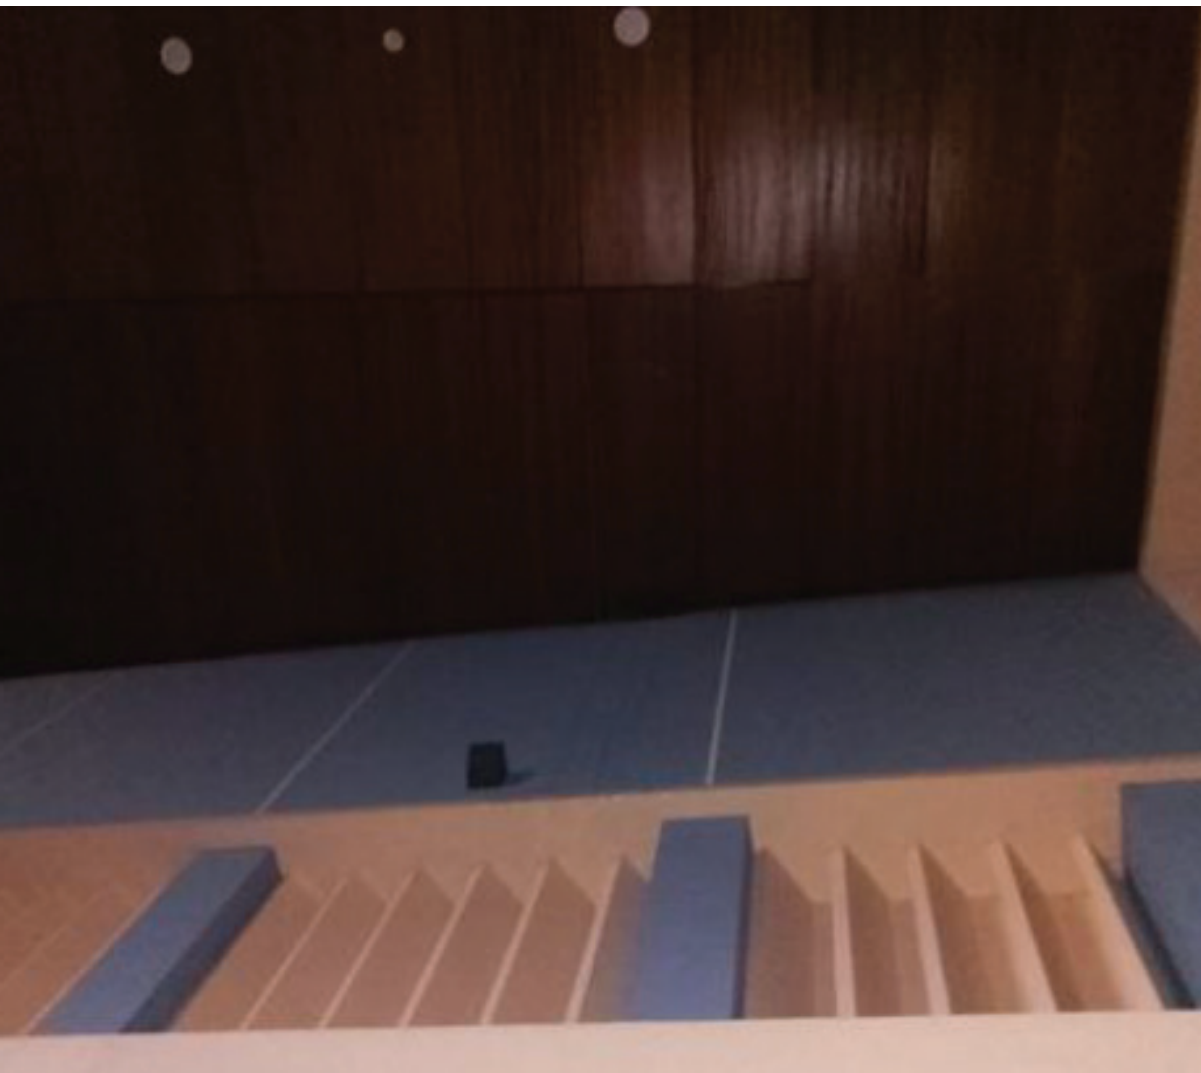
CINETEATRO DE MONTE REAL

Danos nas coberturas/telhados; Danos provocados por infiltrações de água: palco, chão de madeira, paredes; Teto falso a abrir; AINDA POR APURAR: danos elétricos; Outros.
