## MEMÓRIA DESCRITIVA E JUSTIFICATIVA

### 3.1 PARQUE INFANTIL DO TELHEIRO – ÁREA MURO AMARELO

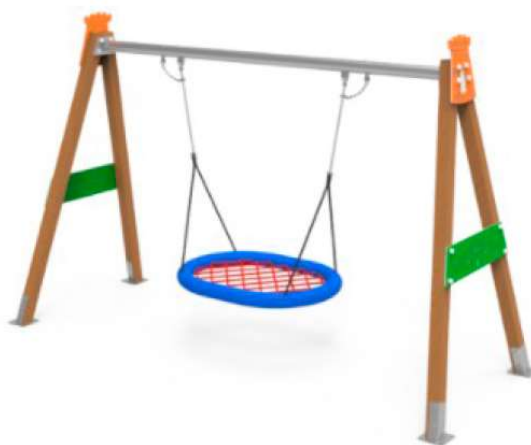
Os equipamentos foram escolhidos tendo em conta as características do local e o objectivo da intervenção. O presente estudo, contempla o fornecimento e instalação de 1 equipamentos lúdico inseridos em zona de pavimento In Situ, BALOIÇO SIMPLES DE NINHO estrutura em madeira de pinho autoclavada Nível IV e barra transversal em aço galvanizado. Este balanço tem dois ganchos especiais para o assento do ninho, Componentes plásticos em polietileno da alta densidade com proteção UV, peças metálicas em aço galvanizado e lacado, fixações e parafusos em aço galvanizado e aço inox 316, correntes em inox 304, de 10mm, assento circular com 1 metro de diâmetro, possui uma malha de corda de 16 mm de diâmetro com absorção de choque, sem chumbo e alta resistência à intempérie, incluindo fundações em betão, todos os trabalhos, meios, materiais, acessórios e equipamentos necessários à sua execução, montagem e bom funcionamento, tudo de acordo com as indicações do fabricante, bem como, com o DL n.º 203/2015 de 17 de Setembro e Normas Técnicas aplicáveis. Fixação a sapatas de betão, e outras especificações segundo a descrição do Mapa de Quantidades de trabalho.

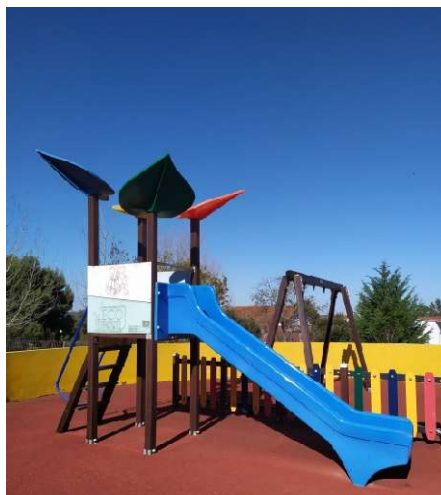
Quanto ao equipamento Multifuncional combinado existente, será efectuada inspeção para verificação das necessidades de materiais/acessórios a substituir. Remoção cuidada do equipamento,

para posterior recolocação. Execução de todas as reparações necessárias de "Torre com Escorrega", ref.ª JV7, incluindo lavagem, eventuais substituições de materiais e acessórios, parafusos, cápsulas e outros acessórios, tudo de acordo com o estipulado no Decreto-lei n.º 203/2015, normas e leis em vigor, todos os trabalhos, meios, materiais, acessórios e equipamentos necessários.

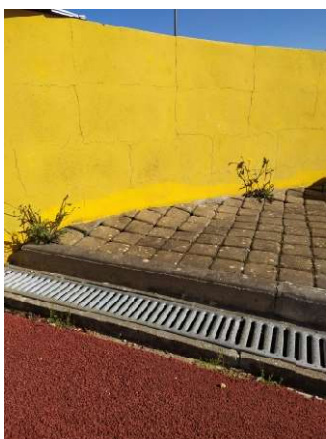
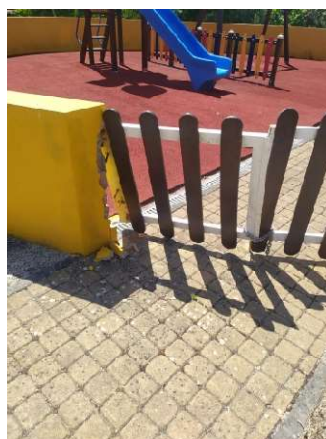
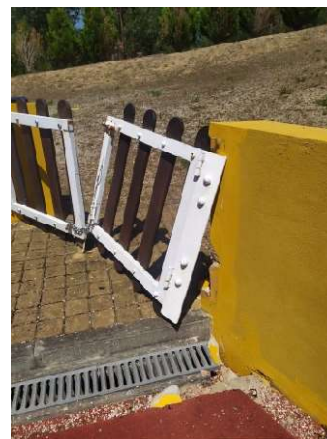
Este estudo contempla ainda a reparação, pintura de muro existentes á cor amarela, banco em betão com lavagem a jacto de água de alta pressão, seguido de pintura com primário e duas (ou mais) demão de tinta acrílica, cor branca e ainda tratamento de estrutura metálica existente de papaleira e por fim a fixação, recuperação e tratamento de portão metálico existente. Considerando os seguintes trabalhos: lixagem, decapagem e reparação de eventuais danos, tudo de acordo com a descrição no Mapa de Quantidades de trabalho.

| Artº | Designação | Unid | Quant. | P. Unit. | Total |
|---|---|---|---|---|---|
| 2.4.1 | Fornecimento e execução de pintura de muros existentes. Efetuando previamente a lavagem dos muros com jato de água de alta pressão, reparação de eventuais remates e/ou tratamento de fissuras. Seguido da aplicação de primário e posteriormente duas (ou mais) demão de tinta plástica, cor amarela. Incluindo ainda todos os trabalhos, meios, materiais, acessórios e equipamentos necessários para um perfeito acabamento/recobrimento. | m2 | 62,1 | | |

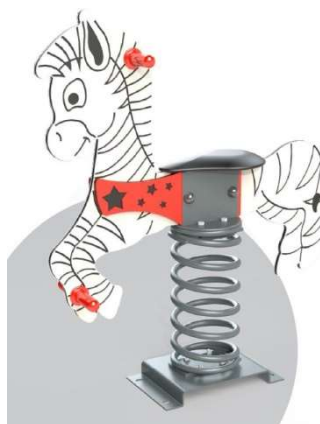
O equipamento escolhido apresenta as seguintes características: equipamento lúdico modelo "MOLA Zebra", ou equivalente, constituído por mola; aterial e acabamento: Estrutura em tubo de alumínio de secção quadrada 95 x 95 mm termolacado (cor: preto) Componentes de união e fixação em plástico injectado e alumínio acadopainel; Fixação: através de buchas metálicas, incluindo fundações em betão, todos os trabalhos, meios, materiais, acessórios e equipamentos necessários à sua execução, montagem e bom funcionamento, tudo de acordo com as indicações do fabricante, bem como, com o DL n.º 203/2015 de 17 de Setembro e Normas Técnicas aplicáveis.

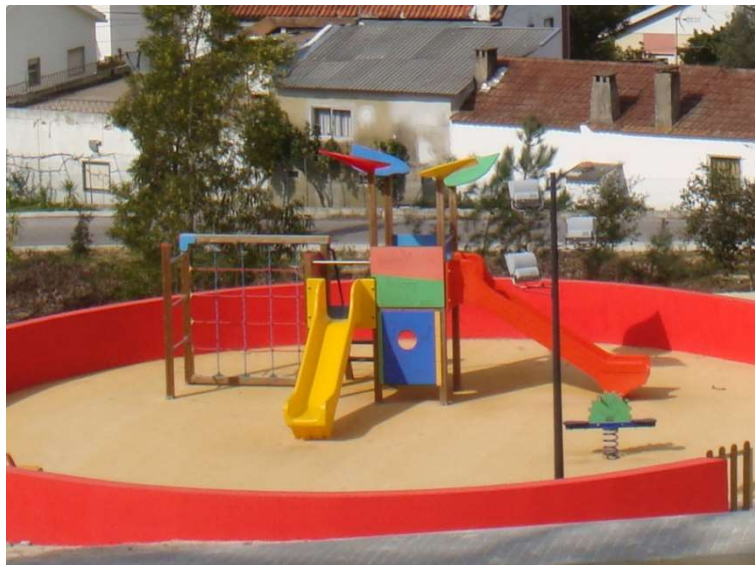
Quanto ao equipamento Multifuncional combinado existente, será efectuada inspeção para verificação das necessidades de materiais/acessórios a substituir. Remoção cuidada do equipamento, para posterior recolocação. Execução de todas as reparações necessárias de "Torre com Escorregas e Corda", ref.ª JV7, incluindo lavagem, eventuais substituições de materiais e acessórios, parafusos,

cápsulas e outros acessórios, tudo de acordo com o estipulado no Decreto-lei n.º 203/2015, normas e leis em vigor, todos os trabalhos, meios, materiais, acessórios e equipamentos necessários.

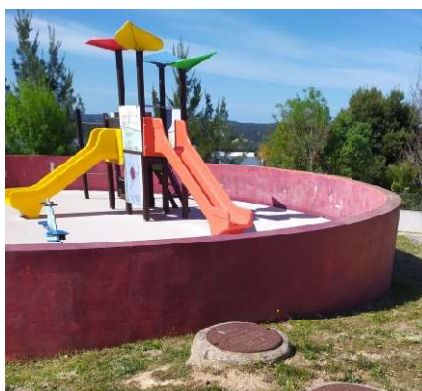
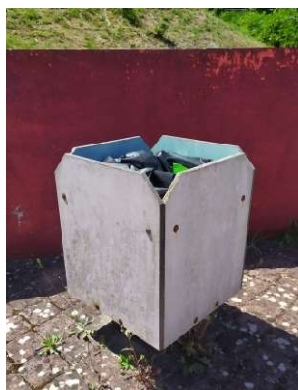
Este estudo contempla ainda a reparação, pintura de muro existentes à cor vermelha, banco em betão com lavagem a jacto de água de alta pressão, seguido de pintura com primário e duas (ou mais) demãos de tinta acrílica, cor branca e ainda tratamento de estrutura metálica existente de papelera e por fim a fixação, recuperação e tratamento de portão metálico existente. Considerando os seguintes trabalhos: lixagem, decapagem e reparação de eventuais danos, tudo de acordo com a descrição no Mapa de Quantidades de trabalho.

| Artº | Designação | Unid | Quant. | P. Unit. | Total |
|---|---|---|---|---|---|
| 3.4.1 | Fornecimento e execução de pintura de muros existentes. Efetuando previamente a lavagem dos muros com jato de água de alta pressão, reparação de eventuais remates e/ou tratamento de fissuras. Seguido da aplicação de primário e posteriormente duas (ou mais) demão de tinta plástica, cor amarela. Incluindo ainda todos os trabalhos, meios, materiais, acessórios e equipamentos necessários para um perfeito acabamento/recobrimento. | m2 | 64,4 | | |

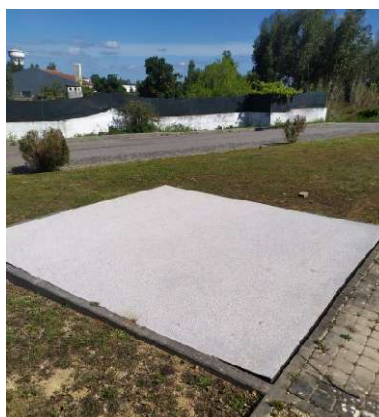
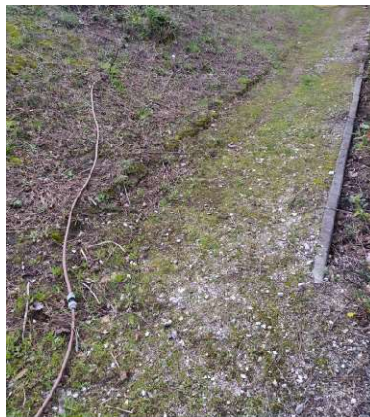
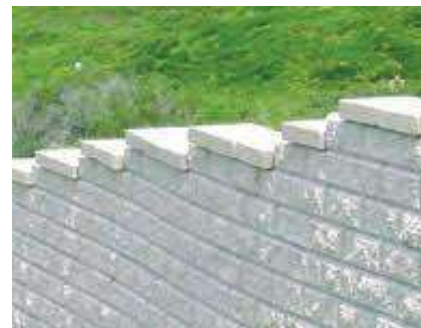
Os trabalhos preparatórios constituem na remoção de material de superfície amortecedora de impacto existente, pavimento amortecedor de 7cm espessura numa superfície de 11m<sup>2</sup>, colocação de lancil guia pré-fabricado para zonas em defice, construção de muro de blocos pré fabricados de betão tipo "Murante", cor Natural - cinza, da "Artebel" e execução de respectiva rampa de acesso e por fim assentamento de blocos pré-fabricados de betão, 13,5x13,5cm com 6cm de espessura, tipo "Clássico II", cor Natural – Cinza, da "Artebel, segundo dindicação de Mpata de Quantidades e Peças Desenhadas.

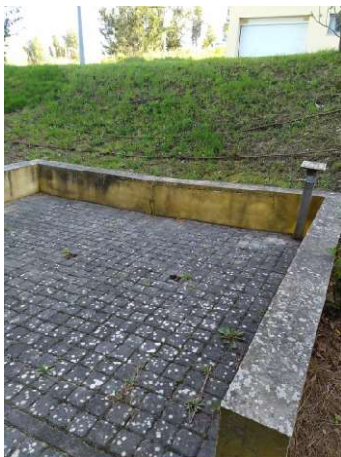
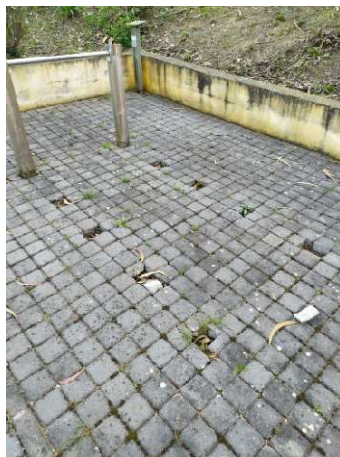
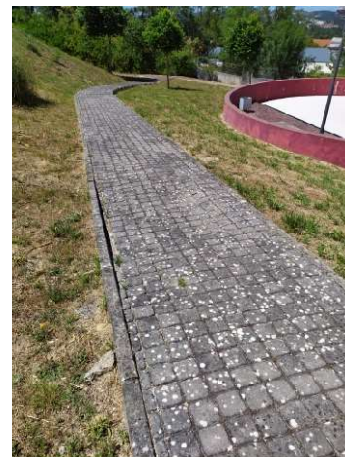
Este estudo contempla ainda a reparação, pintura de muros existentes á cor amarela ao longo do caminho, reparação e reposição de pavimento em blocos de pré-fabricado em betão existentes de cor cinza, incluindo todos os trabalhos, meios, materiais, acessórios e equipamentos necessários para um bom acabamento, de acordo com a descrição no Mapa de Quantidades de trabalho.

| Artº | Designação | Unid | Quant. | P. Unit. | Total |
|---|---|---|---|---|---|
| 4.3.1 | Reparação de muros existentes. Considerando a lavagem com jato de água; reparação das fissuras e outros danos existentes; seguido de pintura (aplicação de primário e posteriormente duas (ou mais) demão de tinta plástica, cor amarela. Incluindo ainda todos os trabalhos, meios, materiais, acessórios e equipamentos necessários para um perfeito acabamento/recobrimento. | m2 | 46 | | |

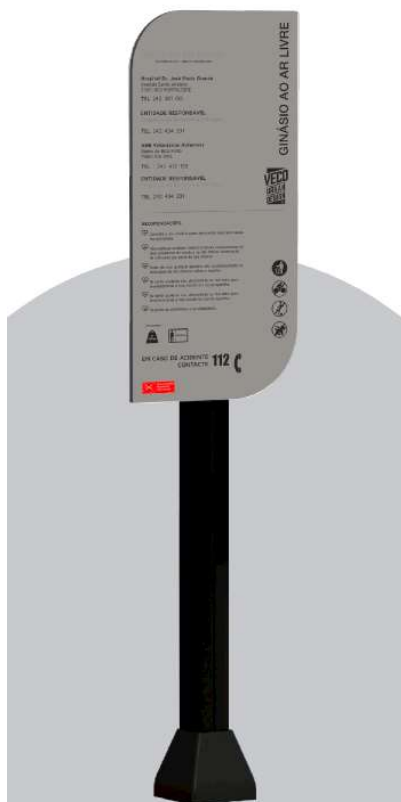
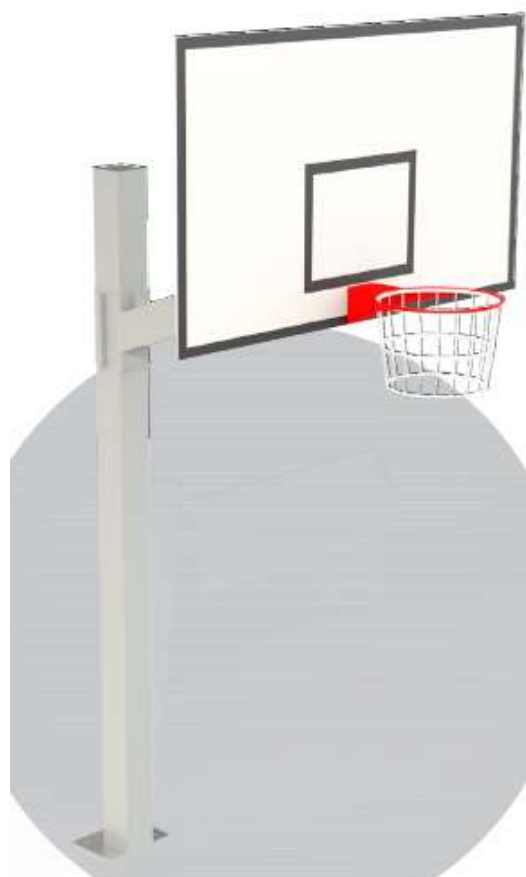
Este estudo contempla a instalação de painél sinalética informativa para o percurso de Manutenção e respectivos equipamentos, e Tabela de basquetebol Semi-profissionalde, tudo de acordo com o Mapa de Quantidades de trabalhos, respeitando o estipulado no D.L. n.º 203/2015 de 17 de Setembro.

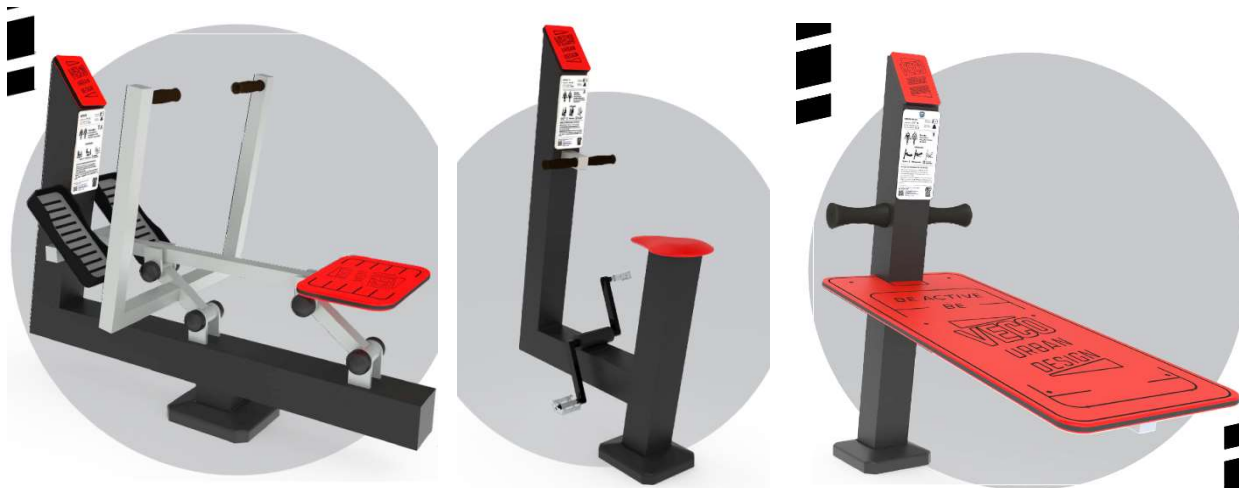
Instalação dos Equipamento de Manutenção (existentes nas instalações do Município de Leiria) devidamente fixados ao pavimento, sendo os seguinte equipamentos: Remo, Bicicleta e Addominais, de acordo com as indicações do Mapa de Quantidades e Peças Desenhadas.
