MEMÓRIA DESCRIPTIVA E JUSTIFICATIVA

O presente estudo visa a construção de raiz, de três parques infantis, nas localidades de Cortes, Maceira e Ortigosa, e a beneficiação de dois parques infantis existentes em Leiria e Parceiros. Trata-se de parques inseridos em zonas residenciais e em zonas de lazer com necessidades diferentes, dotando esses locais de espaços lúdicos para os mais novos. Pretende-se ainda a instalação de mobiliário urbano em locais específicos da Cidade de Leiria, nomeadamente no Jardim Luís de Camões.

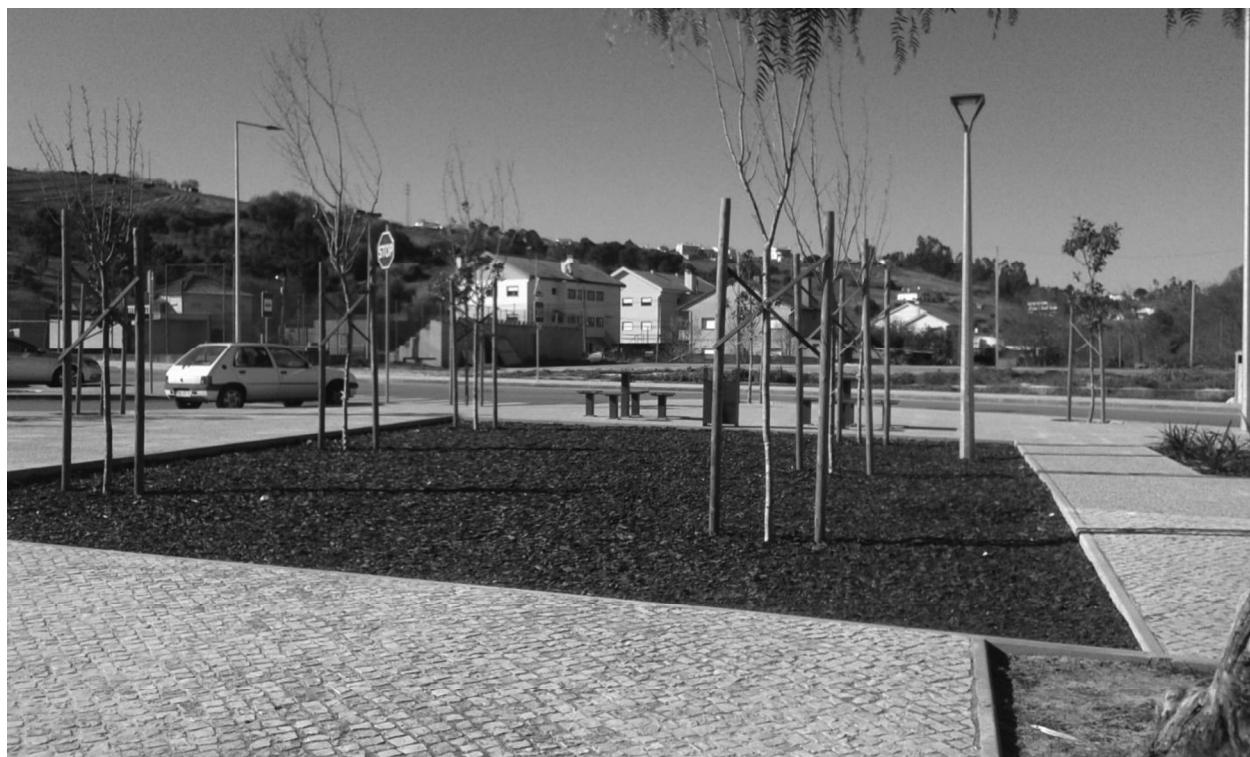
Local de intervenção - Cortes

Os trabalhos preparatórios consistem na limpeza da zona a intervir, para posterior aplicação de pavimento sintético contínuo "in situ", tudo de acordo com o Projeto a descrição no Mapa de Quantidades de trabalho, uma vez que a drenagem e a preparação da base de assentamento dos equipamentos (betonilha perfurada em betão C20/25, armada com malha eletrosoldada tipo "CQ30", com 10 cm de espessura), será executada pela União de Freguesias de Leiria, Pousos, Barreira e Cortes.

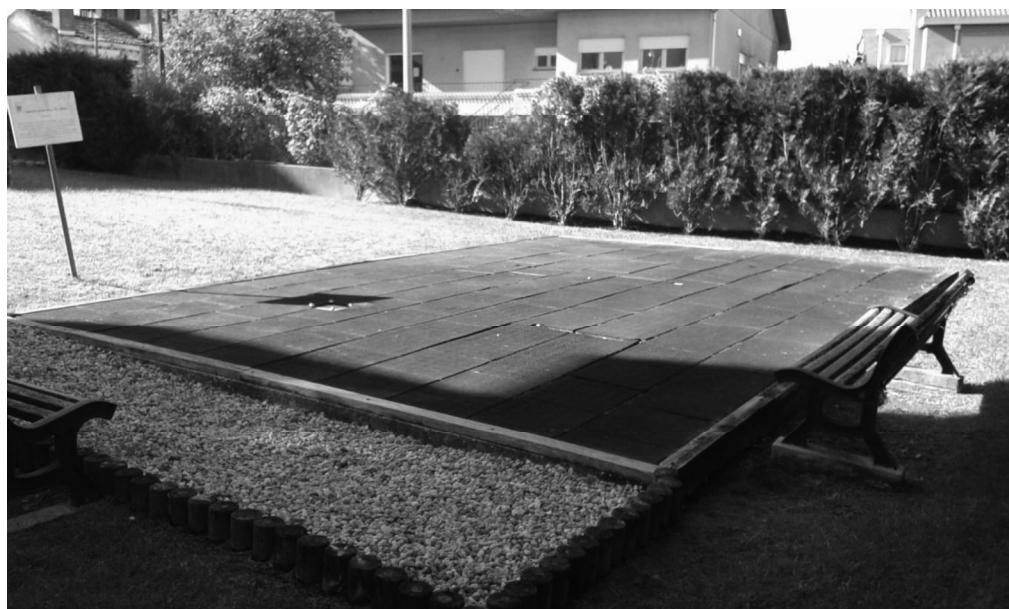
Local de Intervenção – MARGA - Leiria

Os trabalhos preparatórios consistem na remoção do pavimento existente em placas de SBR, bem como o corte da base dos equipamentos que entretanto foram removidos do espaço pelos serviços camarários e limpeza da base de assentamento (em betonilha), para posterior assentamento e colagem de placas de SBR de 40mm, tudo de acordo com o Projeto a descrição no Mapa de Quantidades de trabalho.

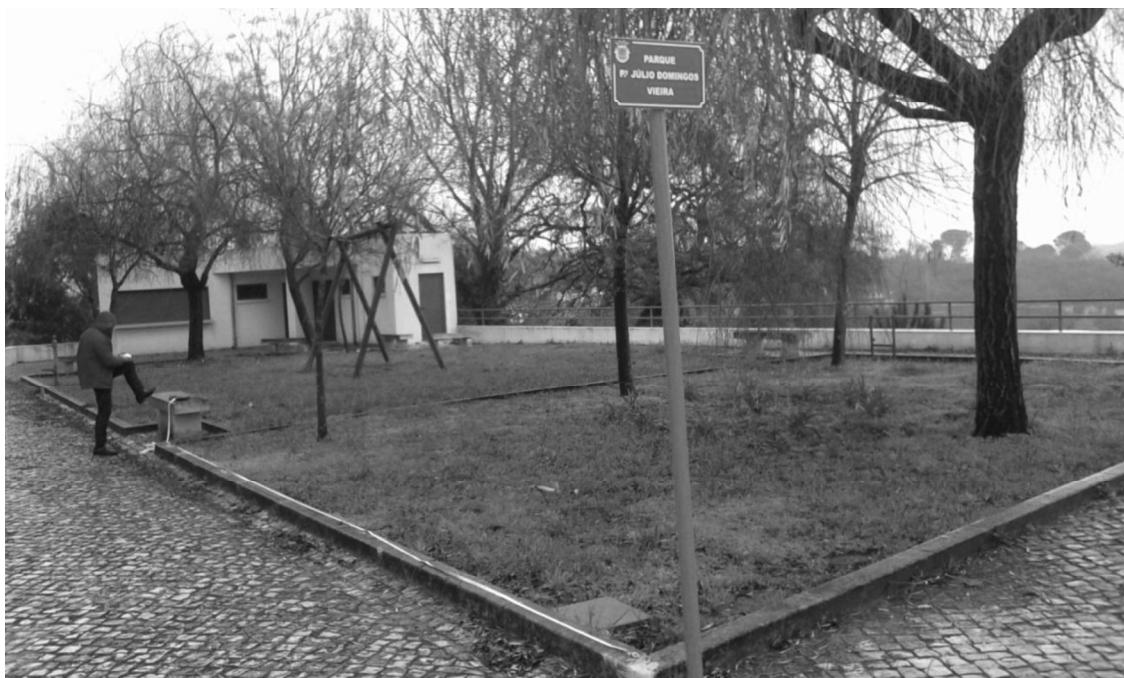
Local de intervenção - Barroquinha - Maceira

O presente estudo contempla o fornecimento e instalação de 5 equipamentos lúdicos, com várias valências lúdicas e para faixas etárias compreendidas entre os 2 e os 14 anos, de acordo com a descrição do Mapa de Quantidades de trabalho. Este estudo contempla ainda a instalação de vedação em postes e painéis de madeira de pinho tratada em autoclave classe IV, bem como a colocação de painéis de informação nos Parques Infantis, de acordo com a descrição no Projeto e Mapa de Quantidades de trabalhos, respeitando o estipulado no D.L. n.º 203/2015 de 17 de Setembro.

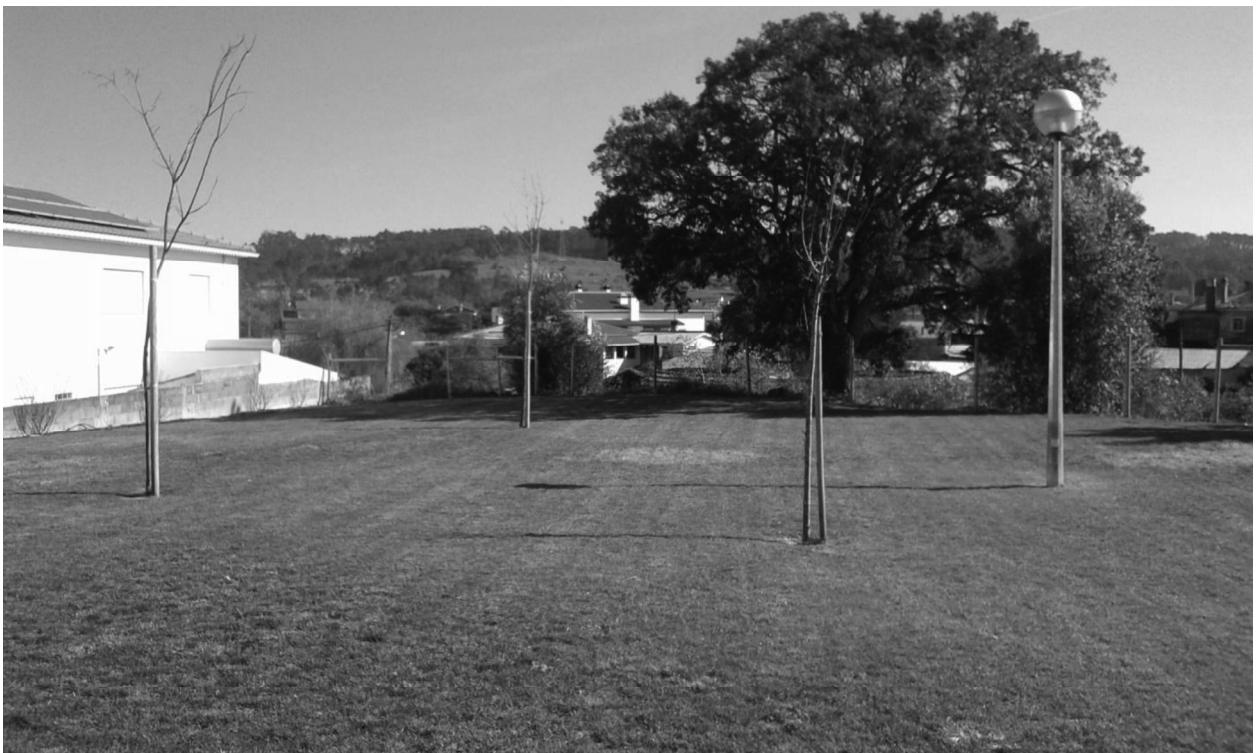
Local de intervenção - Ortigosa

O presente estudo contempla o fornecimento e instalação de 7 equipamentos lúdicos, com várias valências e para faixas etárias compreendidas entre os 2 e os 12 anos, de acordo com a descrição do Mapa de Quantidades de trabalho. Este estudo contempla ainda a colocação de painéis de informação nos Parques Infantis, de acordo com a descrição no Projeto e Mapa de Quantidades de trabalhos, respeitando o estipulado no D.L. n.º 203/2015 de 17 de Setembro.

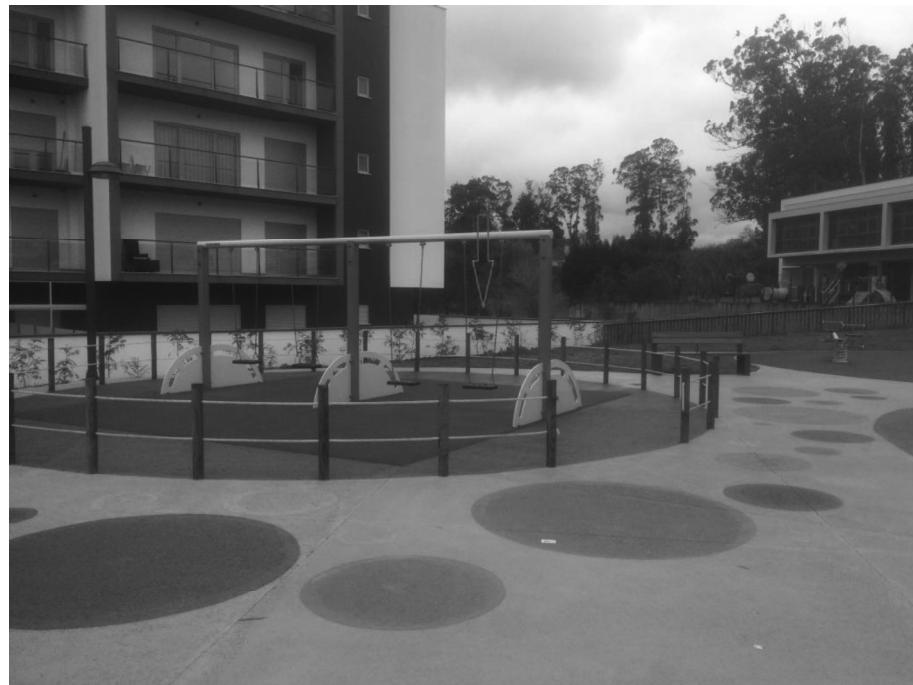
Local de intervenção - Santa Clara

Pretende-se instalar uma cadeira de baloiço no equipamento da Frabrigimno já existente nesse espaço, no sentido de dotar esse equipamento de valências lúdicas para faixas etárias mais baixas de acordo com a descrição do Mapa de Quantidades de trabalho, respeitando o estipulado no D.L. nº 203/2015 de 17 de Setembro.

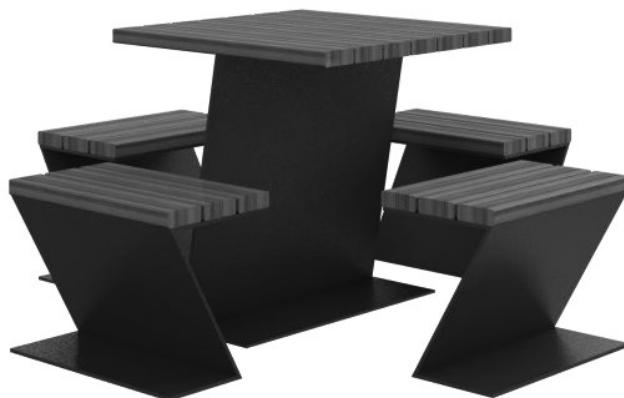
É intensão do Município de Leiria pretende instalar uma mesa e bancos fixos ao pavimento no Jardim Luís de camões, de acordo com a descrição do Mapa de Quantidades de trabalho.

Exemplo de mesa e bancos
