CAMINHO PARALELO À EN1/IC2 ENTRE O  
Km 133+373 E O Km 133+895

Requalificação Viária

Ponte da Madalena

REDE VIÁRIA  
- Planta de Pavimentação:  
Misturas Betuminosas

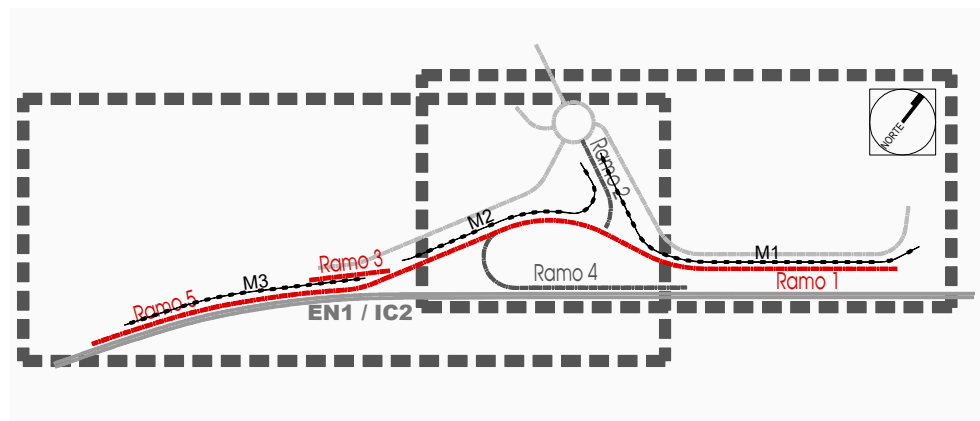
Planta esc.: 1/500

PAVIMENTAÇÃO (MISTURAS BETUMINOSAS EM PLENA VIA):

- CAMADA DE DESGASTE + LIGAÇÃO + BASE:

SMA 11 surf PMB 45/80-65 (c/ 0.05m) 5 485 m²  
SMA 16 bin PMB 45/80-65 (c/ 0.06m)  
SMA 16 base PMB 45/80-65 (c/ 0.08m)

- CAMADA DE DESGASTE + LIGAÇÃO:

SMA 11 surf PMB 45/80-65 (c/ 0.05m) 70 m²  
SMA 16 bin PMB 45/80-65 (c/ 0.06m)

- CAMADA DE DESGASTE:

SMA 11 surf PMB 45/80-65 (c/ 0.05m) 780 m²
